FICHA DE INVENTARIO Y VALORACIÓN DE BIENES CULTURALES INMUEBLES		USO EXCLUSIVO DEL MINISTERIO DE CULTURA		INMUEBLE No	MZ	008	
		Código Nacional		Hoja 1		PR		016

1. DENOMINACIÓN				8. LOCALIZACIÓN					
1.1. Nombre del Bien	KR 7 23 49	1.2. Otros nombres	N.A.

2. CLASIFICACIÓN TIPOLOGICA				9. FOTOGRAFÍA DEL INMUEBLE					
2.1. Grupo Patrimonial	Material	2.2. Subgrupo Patrimonial	Inmueble

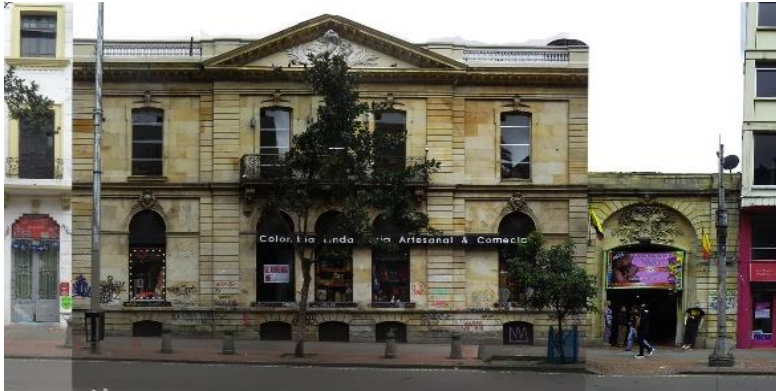
14. DESCRIPCIÓN
 Inmueble de 2 pisos y sótano paramentado en un predio medianero con forma trapezoidal, cuyas dimensiones son: frente de 26.50 m y fondo de 45.51 m, logrando una proporción de 1 a 1.7 veces aproximadamente, con frente sobre la Carrera 7ª. La ocupación del predio se hace a través de un volumen compacto con aislamiento lateral y posterior. Su uso actual es comercial. Desde la Carrera 7ª se accede por un costado a través de un pasillo comercial cubierto con escalinata lateral, de la cual se accede a la edificación mediante un vestíbulo con escalera interior de 2 tramos que conduce al restaurante. El primer piso consta de locales y puestos comerciales, donde funciona un bazar artesanal con su respectiva área de servicios y oficina administrativa. En el 2º piso funciona un restaurante. La fachada está resuelta en un solo plano y consta de 2 cuerpos horizontales, correspondientes al 1º y 2º piso, con vanos verticales, zócalo y ático; estructurada en 3 calles, más un cuerpo anexo que corresponde a la portada lateral de acceso al bazar. El primer piso se eleva rematando el zócalo, consta de 5 vanos de ventana y un vano de acceso, el zócalo tiene 5 vanos para ventilación del sobrecimiento. Una cornisa separa los dos pisos, el 2º piso consta de 2 vanos de ventana y 3 vanos de puertaventana con balcón corrido, el cual enfatiza la calle central. El remate consiste en una cornisa superior y ático balaustrado, con frontón sobre la calle central; tanto frontón como portada cuentan con relieves decorativos. El sistema estructural es de muros de carga en ladrillo, pórticos de concreto y cubierta a 4 aguas. Los materiales de los muros son en ladrillo con revestimiento de piedra muñeca en la fachada y con pañete y pintura al interior; carpintería metálica en puertas de acceso, barandas de balcones y ventanas; pisos en tableta de gres, parquet y machihembrado de madera; cubierta con teja de asbesto cemento, cielorraso interior en pañete y pintura; y escalera en concreto con peldaños enchapados en tableta cerámica.
