FICHA DE INVENTARIO Y VALORACIÓN DE BIENES CULTURALES INMUEBLES
USO EXCLUSIVO DEL MINISTERIO DE CULTURA

| 1.1. Nombre del Bien | KR 7 22 93 | 1.2. Otros nombres | N.A. |

| 3.3. Nomenclatura | KR 7 22 93 | 3.4. Nomenclatura antigua | N.A. |

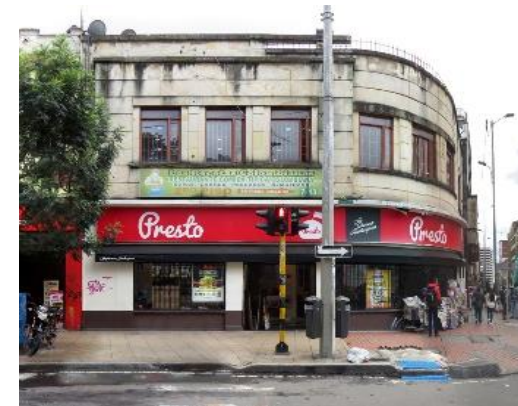
9. FOTOGRAFÍA DEL INMUEBLE

Inmueble de 3 pisos paramentado en un predio medianero con forma irregular, cuyas dimensiones son: frente de 11.30 m y fondo de 25.40 m, logrando una proporción de 1 a 2 veces aproximadamente, con frentes sobre la Calle 23 y la Carrera 7ª. La ocupación del predio se realiza a través de un volumen compacto con un volumen añadido, retrocedido del paramento, en su cubierta. El 1º piso consta de 3 locales comerciales y el 2º piso corresponde a un restaurante. La fachada está resuelta en 2 planos, uno de paramento y otro en voladizo, y consta de 2 cuerpos horizontales. El primer cuerpo consta de 6 vanos, 3 accesos a locales comerciales y 3 vanos de ventana rectangulares, destacándose el vano de ventana en la esquina curva. Tiene zócalo pintado. El segundo cuerpo, con enchape de piedra horizontal dilatada, consta de 8 vanos de ventana y una puertaventana con balcón, con remate de cornisa recta. El sistema estructural es de muros de carga y pórticos y cubierta a 2 aguas. Los materiales de los muros son en ladrillo con revestimiento de pañete y pintura, carpintería metálica en fachada y carpintería de madera en el interior.

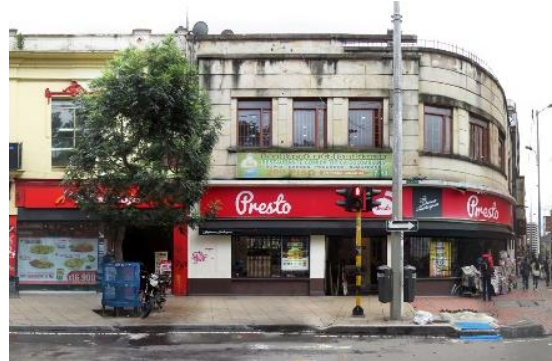
Fachada Oriente

Valor estético: De acuerdo con lo descrito y su valoración histórica, el inmueble puede leerse de forma integral en su fachada, es una edificación representativa del periodo de la transición y de la influencia del lenguaje art Decó. Se destaca a nivel urbano por el tratamiento de la esquina curva, disposición de la ventanería, plano sobresaliente con voladizo y zócalo.
