FICHA DE INVENTARIO Y VALORACIÓN DE BIENES CULTURALES INMUEBLES

INMUEBLE No MZ 015
Hoja 1 PR 004

1.1. Nombre del Bien	CL 20 7 45	1.2. Otros nombres	N.A.
1.3. Pertenece a valoración colectiva	No	1.4. Nombre	N.A.

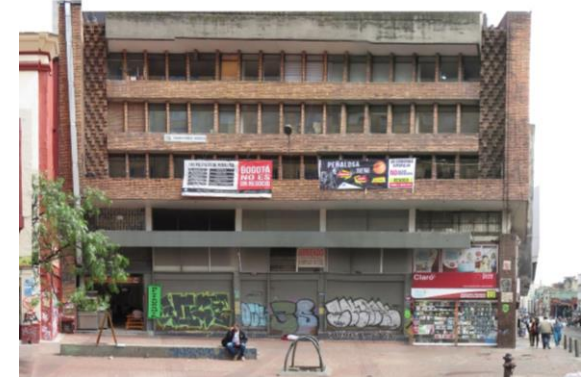
9. FOTOGRAFÍA DEL INMUEBLE

Inmueble de 4 pisos paramentado en un predio esquinero con forma regular, cuyas dimensiones son: frente de 15.16 m y fondo de 22.80 m, logrando una proporción de 1 a 1.5 veces aproximadamente, con frentes sobre la Calle 20 y la Carrera 8ª. La ocupación del predio se realiza a través de una torre con patio lateral. Su uso actual es comercial en primer piso y de oficinas en pisos superiores. Desde la Carrera 8ª se accede a la edificación a través de un hall con escalera y ascensor. El primer piso consta de 3 locales comerciales. La fachada consta de basamento y cuerpo alto. El basamento comprende primer piso y mezzanine y el cuerpo alto comprende del 2º al 4º piso. Por la Carrera 8ª el basamento contiene las vitrinas y accesos a locales. El cuerpo alto sobresale en voladizo, consta de un marco de ladrillo en 'U' compuesto por el antepecho del 2º piso y 2 machones laterales hasta la cubierta. Las bandas de antepechos, de ventanas y de remate, se dilatan del marco por 2 muros calados retrocedidos. Las ventanas son moduladas por tabiques de ladrillo. Por la Carrera 8ª hay un acceso a un local, el acceso principal se destaca por un cilindro que contiene la escalera, dilatado del cuerpo alto y del testero por muros calados retrocedidos. El cuerpo alto consta de 3 vanos de ventana y está dilatado del basamento por una banda de ventana. El sistema estructural es de pórticos de concreto y cubierta plana en concreto. Los materiales de los muros son en ladrillo a la vista en fachada y algunas áreas al interior, otras con revestimiento de pañete y pintura; carpintería de madera en puertas interiores, carpintería metálica en puertas de acceso y ventanas, pisos en granito pulido y baldosa cerámica, cubierta con manto asfáltico, cielorraso interior en pañete y pintura; y escalera en concreto con acabado de granito pulido.

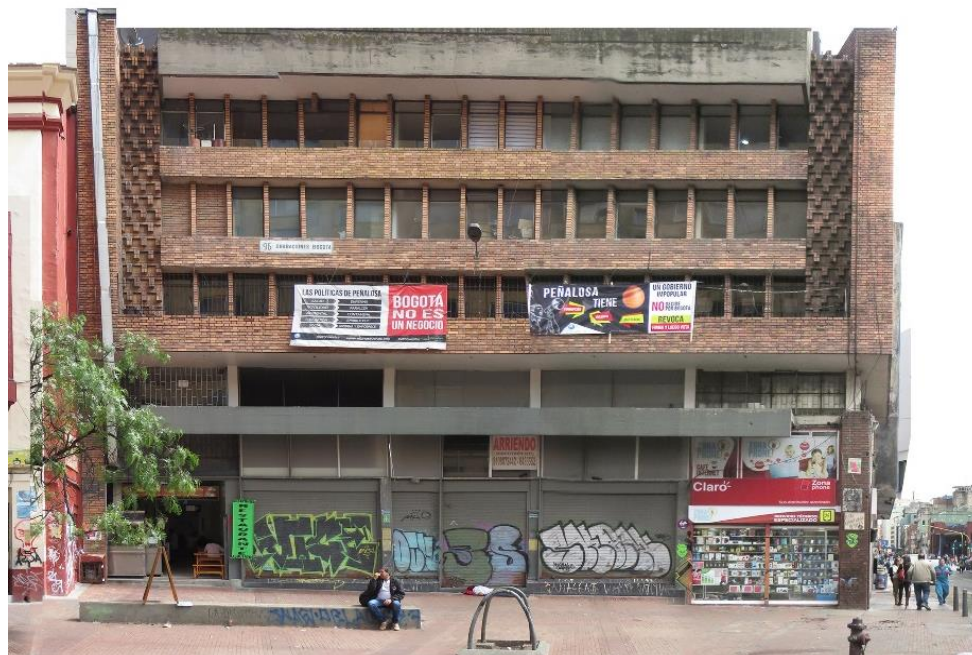
Fachada Norte

Valor estético: De acuerdo con lo descrito y su valoración histórica, el inmueble puede leerse de forma integral, siendo representativo de la vertiente organicista del Movimiento Moderno en Colombia, enfocada en el lugar como determinante primordial de la arquitectura. La transparencia del basamento establece la relación directa con la ciudad, mientras que el cuerpo de oficinas se resuelve como un espacio más contenido y controlado, sin privarlo de su relación con el entorno. Logra un equilibrio entre llenos y vacíos en correspondencia a jerarquías espaciales, dotando de mayor apertura el frente de la Calle 20, hoy plazoleta de Las Nieves y de mayor cerramiento el frente de la Carrera 8ª para mitigar sus impactos.
