1. DENOMINACIÓN				
1.1. Nombre del Bien	KR 7 23 2	1.2. Otros nombres	N.A.	
1.3. Pertenece a valoración colectiva	No	1.4. Nombre	N.A.	
2. CLASIFICACIÓN TIPOLOGICA

Instituto Distrital de Patrimonio Cultural	Diligenció:	PEMP Patrimonio Inmueble	Código de identificación	Hoja 1
	Fecha:	2016-2017		
	Revisó:	PEMP Patrimonio Inmueble	003102017016	de 5
	Fecha:	2018

14. DESCRIPCIÓN

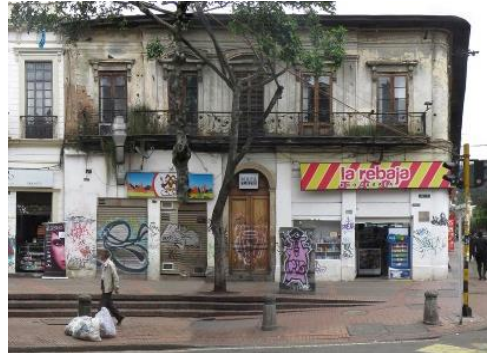
Fachada Occidente

Valor estético: El edificio es representativo del periodo republicano, con importancia dentro de la manzana y la consolidación urbana de la época. Se caracteriza por la composición en fachada, su ornamentación, el trabajo de forja en su balcón y la coronación volumétrica con mansarda en su fachada sobre la calle 23.
