1. DENOMINACIÓN			
1.1. Nombre del Bien	CL 20 5 18	1.2. Otros nombres	N.A.
1.3. Pertenece a valoración colectiva	No	1.4. Nombre	N.A.

<b>FICHA DE INVENTARIO Y VALORACIÓN DE BIENES CULTURALES INMUEBLES</b>		<b>USO EXCLUSIVO DEL MINISTERIO DE CULTURA</b>		INMUEBLE No	MZ	020	
				Código Nacional		Hoja 2	PR	035	
<b>12. ORIGEN</b>				<b>16. FOTOGRAFÍAS INTERIORES</b>

**18. PLANIMETRÍA (PLANTA ARQUITECTÓNICA)**

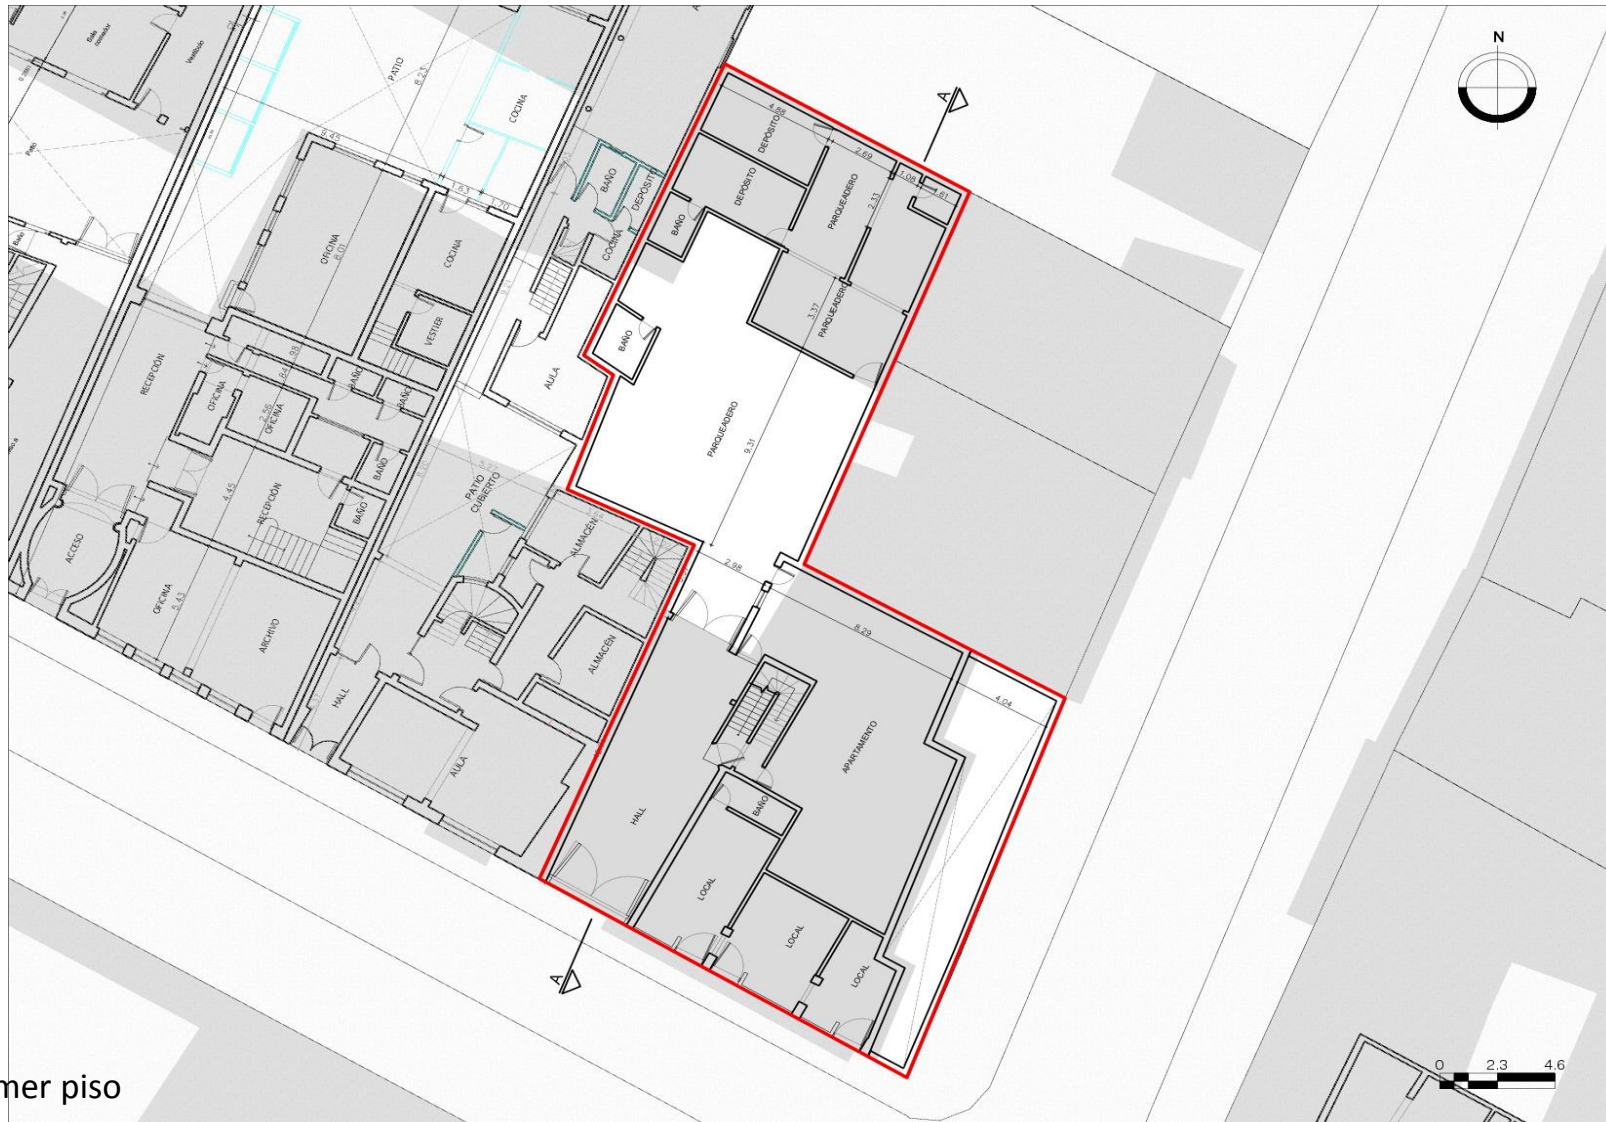
13.8. Correo electrónico	No documentado			No documentado					
<b>14. DESCRIPCIÓN</b>				<b>17. RESEÑA HISTÓRICA</b>					
<p>Inmueble de 4 pisos paramentado en un predio esquinero con forma irregular, cuyas dimensiones son: frente de 17.1 m y fondo de 17.7 m, logrando una proporción de 1 a 1 vez aproximadamente, con frentes sobre la Calle 20 y la Carrera 5ª. La ocupación del predio se realiza a través de una volumetría con patio central cubierto y parqueadero e la parte posterior del predio. Desde la Calle 20 se accede a la edificación, a través de un garaje que entrega a la escalera de acceso a los pisos superiores y a su vez al parqueadero. El 1º piso consta de 3 locales comerciales, áreas de circulación, áreas de servicios de las unidades de vivienda y parqueadero. En los pisos superiores se encuentran las unidades de vivienda. La fachada principal sobre la Calle 20 consta de basamento y cuerpo superior con ventanería en banda continua, voladizo y remate recto. Está resuelta en 2 planos, uno de paramento y otro saliente. El basamento consta de 7 vanos de acceso y vitrina a locales, incluido el acceso principal, mientras que el cuerpo superior en voladizo consta de 2 bandas de ventana y en su costado lateral con 2 balcones con antepecho. El frente sobre la carrea 5ª es una culata. El sistema estructural es de pórticos, entrepiso en concreto y cubierta a 2 aguas con estructura en concreto. Los materiales de los muros son en ladrillo de arcilla con revestimiento de pañete y pintura, entrepiso de concreto, carpintería metálica en puertas, ventanas y barandas, pisos en afinado y granito, cubierta de teja de asbesto, cielo raso interior en pañete y pintura. Hoy el predio engloba el lote del costado oriental que constituye la esquina hoy con vestigios de una construcción demolida.</p>				<p>Inmueble construido en los años 50 correspondiente al periodo del movimiento moderno denota un lenguaje ecléctico. Destinado para vivienda en la actualidad se usa como comercio y residencia. Actualmente es propiedad de Leopoldo Calle Andrade. No se conocen datos de autor, diseñador y/o constructor. De acuerdo con la aerofotografía de 1953 se evidencia al inmueble con tipología original de patio en "O", sin embargo, de acuerdo con la aerofotografía de 1987 se observa el patio cubierto. No se conocen datos de solicitudes de intervención ni de antecedentes de archivo.</p>

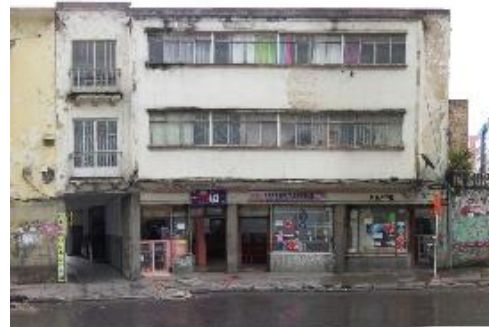
Fachada Sur

Valor histórico: Inmueble construido en los años 50' correspondiente al periodo del movimiento moderno. A pesar de sus modificaciones es de fácil lectura en su tipología original y lenguaje arquitectónico. Cuenta con cerca de 70 años de antigüedad. Y conserva sus características arquitectónicas originales a pesar del estado actual de deterioro en sus acabados.
