FICHA DE INVENTARIO Y VALORACIÓN DE BIENES CULTURALES INMUEBLES
USO EXCLUSIVO DEL MINISTERIO DE CULTURA

INMUEBLE No MZ 020

1.1. Nombre del Bien	CL 20 5 48	1.2. Otros nombres	N.A.
1.3. Pertenece a valoración colectiva	No	1.4. Nombre	N.A.

Diligenció:	PEMP Patrimonio Inmueble	Código de identificación	Hoja 1
	Fecha:	2016-2017	003102020036	de 5
	Revisó:	PEMP Patrimonio Inmueble		
	Fecha:	2018

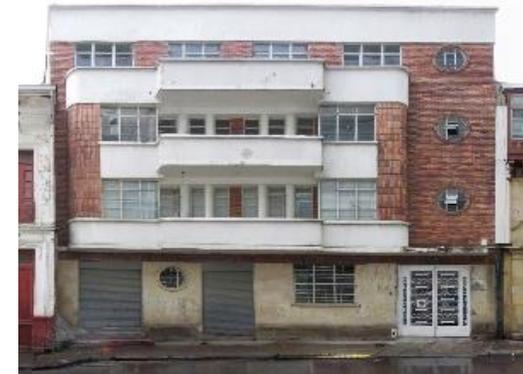
9. FOTOGRAFÍA DEL INMUEBLE

Inmueble de 4 pisos paramentado en un predio medianero con forma irregular, cuyas dimensiones son: frente de 15.5 y fondo de 43.3 m, logrando una proporción de 1 a 2.7 veces aproximadamente, con frente sobre la Calle 20. La ocupación del predio se realiza a través de 3 volúmenes de diferentes alturas separados por 2 patios interiores. Su uso actual es comercial en primer piso y vivienda en el resto de la edificación. Desde la Calle 20 se accede por un costado a la edificación, a través de un zaguán con recepción, escalera, depósito y baño; y que conduce al primer patio. Prosigue el bloque posterior de 2 pisos, con vestíbulo, escalera de 2 tramos y patio lateral. El primer piso consta de 2 locales comerciales con baño y depósito. La fachada consta de 3 cuerpos: basamento, cuerpo intermedio y ático; con vanos regulares, resuelta en 2 planos, paramento y saliente. El basamento comprende el primer piso, consta de 3 vanos de acceso, incluido el principal, un vano de ventana y un óculo. El cuerpo intermedio comprende el 2° y 3° piso, consta de una franja saliente de ¼ de frente, compuesta por 2 franjas verticales laterales con 4 vanos de ventana y una franja central de balcón con 4 vanos tripartitos de puertaventana. La franja de paramento tiene 2 óculos de ventana. El ático comprende el 4° piso, consta de 4 vanos de ventana y un óculo alineado con la franja de paramento del cuerpo intermedio. Un parapeto liso remata la edificación en todo el frente. El sistema estructural es de muros de carga, entrepiso en madera y cubierta a 2 aguas con estructura de madera. Los materiales de los muros son en ladrillo a la vista en parte de la fachada y con revestimiento de pañete y pintura al interior; carpintería de madera en puertas interiores y enchape de muros interiores, carpintería metálica en puertas de acceso y ventanas, pisos de baldosa cerámica, granito pulido y machihembrado de madera; cubierteja de teja de asbesto cemento y teja de barro, cielorraso interior en pañete y pintura; y escalera en concreto con peldaños en granito pulido.

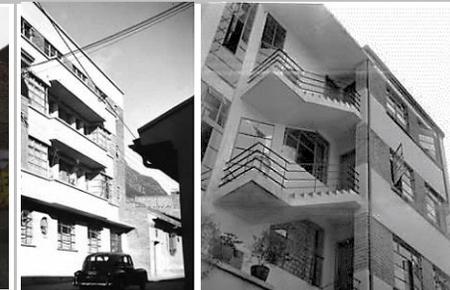
11. FOTOGRAFÍA ANTIGUA

Fuente: 1942, Colección María Teresa Montoya de Barriga
