FICHA DE INVENTARIO Y VALORACIÓN DE BIENES CULTURALES INMUEBLES

1. DENOMINACIÓN				
1.1. Nombre del Bien	Edificio Arbeláez	1.2. Otros nombres	N.A.	
1.3. Pertenece a valoración colectiva	No	1.4. Nombre	N.A.	
2. CLASIFICACIÓN TIPOLOGICA

3. LOCALIZACIÓN				
3.1. Departamento	Bogotá	3.2. Municipio	Bogotá D.C.	
3.3. Nomenclatura	CL 20 6 19	3.4. Nomenclatura antigua	N.A.	
3.5. Barrio	Las Nieves	3.6. Código Barrio	003102

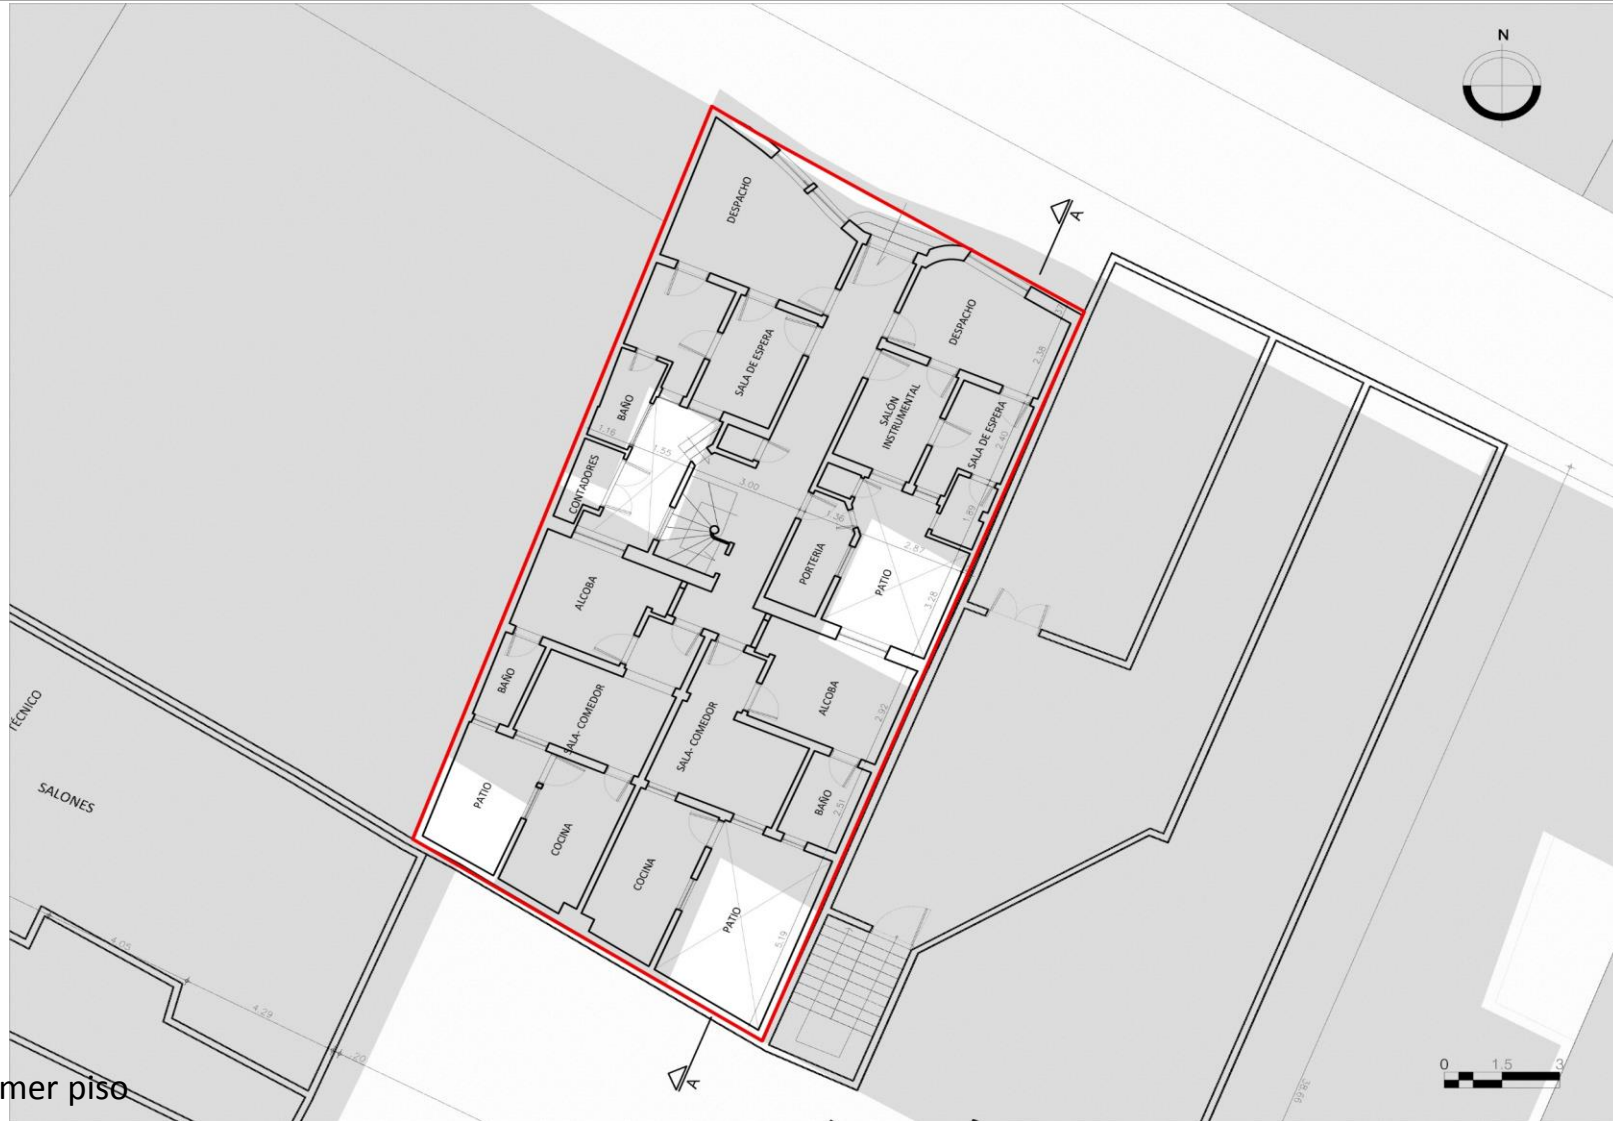
Planta primer piso

Inmueble de 4 pisos paramentado en un predio medianero con forma irregular, cuyas dimensiones son: frente de 11.4 m y fondo de 22.6 m, logrando una proporción de 1 a 2 veces aproximadamente, con frente sobre la Calle 20. La ocupación del predio se realiza a través de un volumen con patios laterales, 2 intermedios y 2 posteriores. Su uso actual es residencial. Desde la Calle 20 se accede a la edificación, a través de un pasillo central con escalera en forma de 'C' que entrega a cada una de las unidades de vivienda en cada piso. El primer piso consta de 4 unidades de vivienda, cuarto de contadores y portería. La fachada consta de 2 cuerpos: basamento y cuerpo alto; con vanos horizontales y alero de cubierta. El plano de fachada tiene superficie curvada en forma de onda, generando leves retrocesos en el paramento; y énfasis en simetría. El basamento comprende el primer piso, consta de un vano de acceso principal y 3 vanos de ventana. El cuerpo alto comprende del 2° al 4° piso, está contenido en un marco perimetral en enchape de piedra y consta de 3 bandas de 4 vanos de ventana por piso, marcadas por 3 bandas de antepechos y una banda de dintel en el último piso. Todas estas bandas siguen una misma curvatura, distinta a la que enfatiza el acceso en el primer piso. Un alero de cubierta sobresale levemente del paramento, marcando el remate de la fachada. El sistema estructural es de muros de carga, entrepiso en madera y cubierta a 2 aguas con estructura de madera. Los materiales de los muros son en ladrillo a la vista en los antepechos de la fachada, con revestimiento de piedra muñeca en la fachada del primer piso, alfajías, jambas y dinteles de fachada, y con pañete y pintura al interior; carpintería de madera en puertas interiores, carpintería metálica en ventanas y puerta de acceso, pisos de granito pulido, baldosa cerámica y machihembrado de madera; cubierta de teja de asbesto cemento, cielorrasos en chusque, pañete y pintura; y escalera en concreto con peldaños en granito pulido.
