FICHA DE INVENTARIO Y VALORACIÓN DE BIENES CULTURALES INMUEBLES				USO EXCLUSIVO DEL MINISTERIO DE CULTURA		INMUEBLE No	MZ	023										
				Código Nacional		Hoja 1	PR	016										
1. DENOMINACIÓN				8. LOCALIZACIÓN														
1.1. Nombre del Bien	Hotel El Parque	1.2. Otros nombres	N.A.

Diligenció: PEMP Patrimonio Inmueble Fecha: 2016-2017 Revisó: PEMP Patrimonio Inmueble Fecha: 2018		Código de identificación 003102023016 Hoja 1 de 5

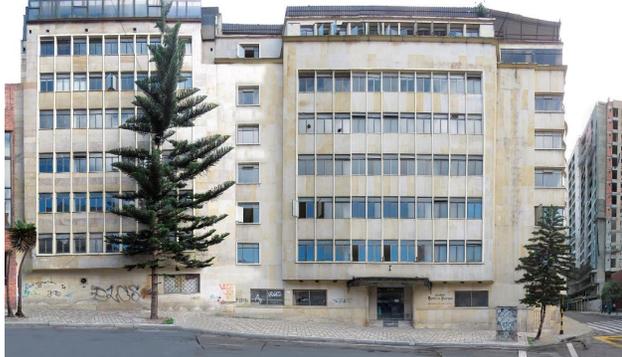
Inmueble de 8 pisos paramentado en un predio esquinero con forma regular, cuyas dimensiones son: frente de 36.4 m y fondo de 11.4 m, logrando una proporción de 1 a 3 veces aproximadamente, con frentes sobre la Carrera 5ª y la Calle 24. La ocupación predial está conformada por un volumen compacto tipo torre y un cuerpo más pequeño en la parte posterior. La fachada se compone de un basamento y un cuerpo superior con remate, que a partir del segundo piso se dispone en voladizo. Las fachadas describen un diseño geométrico sencillo y claro, el alzado norte (Calle 24) con dos cuerpos dilatados por un cuerpo en retroceso, con las bandas horizontales de vanos de ventanas y columnatas que contrastan y resaltan el eje vertical de composición, dando una jerarquía de retícula modular. El plano de fachada occidental (Carrera 5ª) se expresa con una composición más horizontal marcada por la ventanería corrida y los antepechos que refuerzan el eje marcado por los vanos. El acceso se marca en el basamento del costado norte por el contraste sencillo del lleno y el vacío. Se podría aproximar a un sistema estructural de pórticos y placas de entrepiso por la modulación arquitectónica. La materialidad se destaca por el recubrimiento en piedra de la totalidad de la fachada y la carpintería metálica de la ventanería.
