FICHA DE INVENTARIO Y VALORACIÓN DE BIENES CULTURALES INMUEBLES		USO EXCLUSIVO DEL MINISTERIO DE CULTURA		INMUEBLE No	MZ	026						
				Código Nacional		Hoja 1	PR	011

1. DENOMINACIÓN				8. LOCALIZACIÓN										
1.1. Nombre del Bien	CL 20 4 96	1.2. Otros nombres	N.A.

2.5. Categoría	Vivienda urbana	2.6. Subcategoría	Vivienda multifamiliar											
3. LOCALIZACIÓN														
3.1. Departamento	Bogotá	3.2. Municipio	Bogotá D.C.

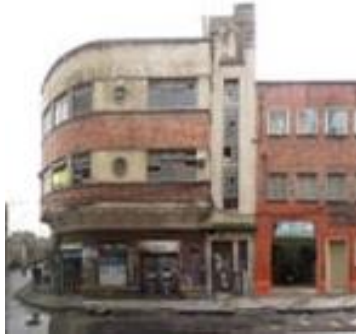
2. CLASIFICACIÓN TIPOLOGICA				9. FOTOGRAFÍA DEL INMUEBLE										
2.1. Grupo Patrimonial	Material	2.2. Subgrupo Patrimonial	Inmueble

13.8. Correo electrónico	No documentado			No documentado					
14. DESCRIPCIÓN				17. RESEÑA HISTÓRICA					
<p>Inmueble de 3 pisos paramentado en un predio esquinero con forma irregular y esquina curva, cuyas dimensiones son: frente de 10.3 m y fondo de 10.2 m, logrando una proporción de 1 a 1 aproximadamente, con frentes sobre la Calle 20 y la Carrera 5. La ocupación del predio es total y se realiza mediante un volumen compacto. En el primer piso se localiza el espacio comercial que corresponde a una papelería, en los superiores se encuentran las unidades habitacionales con un estado de desuso. Desde la Calle 20 se accede a través de una circulación lateral que conduce a las escaleras, o directamente al local. La fachada consta de 2 cuerpos con vanos horizontales y remate plano con gotero: 1 basamento paramentado y un cuerpo alto de 2 pisos en voladizo sobre una moldura con modillones en piedra muñeca, y remate plano con gotero. En primer piso cuenta con 2 vanos de acceso y 2 de ventana, mientras que en segundo y tercer piso cuenta con 4 de ventana y un óculo central por cada nivel. Cuenta además con un tercer cuerpo vertical con revestimiento en piedra muñeca por el costado oriental del frente sur, con vano principal de acceso en primer piso, y 1 vano vertical de ventana compartido por los niveles superiores. El sistema estructural es de muros portantes con columnas, placas de entrepiso y cubierta transitable. Los muros son en ladrillo con revestimiento de pañete y pintura al interior, y de piedra muñeca con basamento y antepechos en ladrillo a la vista. Las carpinterías son metálicas.</p>				<p>Inmueble construido en la década de 1940, correspondiente al periodo de Transición. Destinado para vivienda, en la actualidad funciona un local comercial en el primer piso usado como papelería, y se encuentra en desuso en los pisos superiores. Es propiedad de Jorge Eduardo Ortiz Triviño, pero no se conocen datos de autor, diseñador o constructor. En aerofotografías históricas no se reconocen modificaciones tipológicas sustanciales desde su construcción. No se conocen datos de solicitudes de intervención ni de antecedentes de archivo.</p>

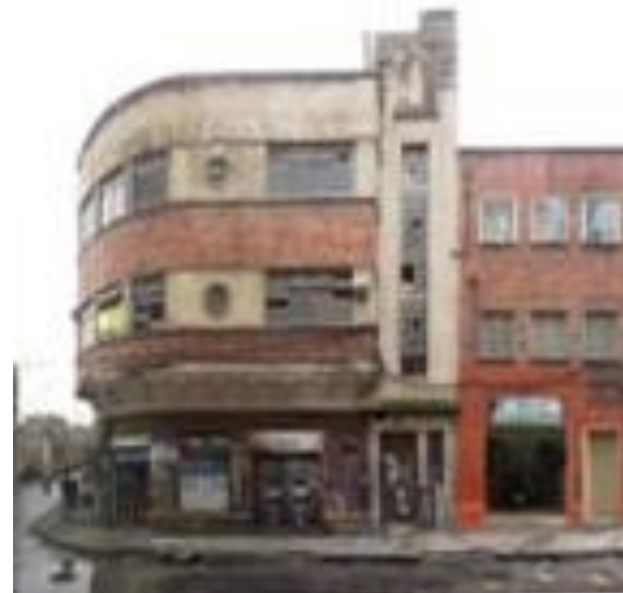
Fachada Sur

Valor estético: De acuerdo con lo descrito y su valoración histórica, el inmueble puede leerse de forma integral. Hace parte de un paisaje urbano con edificaciones representativas de la arquitectura para vivienda de renta de los años 40, con importancia dentro de la manzana y la consolidación urbana de la época. La composición en fachada incorpora elementos como jerarquía, ritmo, proporción y axialidad de los elementos ordenadores.
