FICHA DE INVENTARIO Y VALORACIÓN DE BIENES CULTURALES INMUEBLES				USO EXCLUSIVO DEL MINISTERIO DE CULTURA		INMUEBLE No	MZ	031	
				Código Nacional		Hoja 1	PR	018

1. DENOMINACIÓN				8. LOCALIZACIÓN					
1.1. Nombre del Bien	KR 3 B 23 71	1.2. Otros nombres	N.A.

3.3. Nomenclatura	KR 3 B 23 71	3.4. Nomenclatura antigua	N.A.

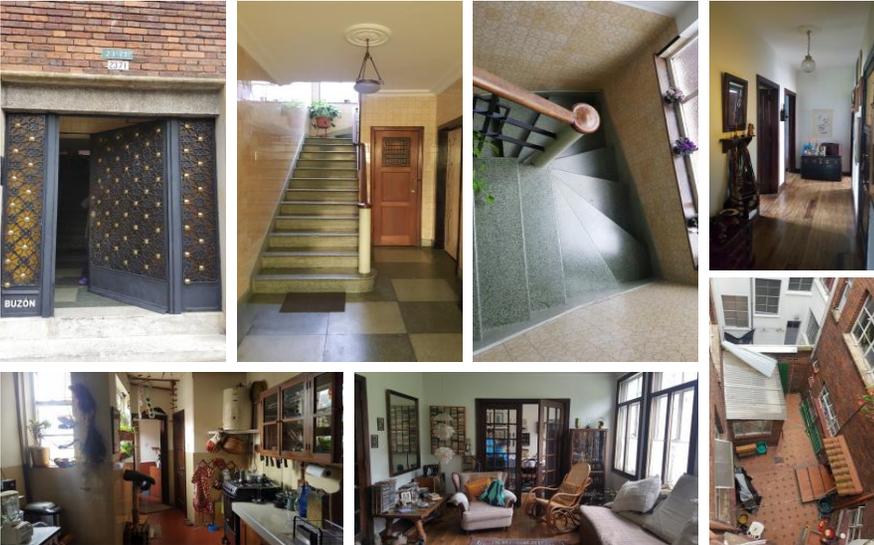
16. FOTOGRAFÍAS INTERIORES

13.7. Teléfono		No documentado				No documentado					
13.8. Correo electrónico		No documentado				No documentado					
14. DESCRIPCIÓN											
<p>Inmueble de 3 pisos paramentado en un predio esquinero con forma irregular y esquina ochavada, cuyas dimensiones son: frente de 10.8 m y fondo de 14.4 m, logrando una proporción de 1 a 1.3 veces aproximadamente, con frentes sobre la Carrera 3 B y la Calle 24. La ocupación del predio se realiza a través de un volumen compacto con patio posterior. Su uso actual es residencial. Desde la Carrera 3 B se accede a la edificación, a través de un hall de acceso que entrega a los apartamentos y una escalera de 2 tramos que conduce a los demás pisos. El primer y segundo piso constan de 2 unidades de vivienda cada uno y el 3° consta de una unidad de vivienda. La fachada consta de un solo cuerpo, con vanos horizontales, cornisa de remate y buitrón de chimenea. Está resuelta en un solo plano y con énfasis en repetición. El primer piso consta de un vano de acceso y 4 vanos de ventana. El 2° y 3° constan de 5 vanos de ventana cada uno. El sistema estructural es de muros de carga, entepiso en madera y cubierta a 2 aguas con estructura de madera. Los materiales de los muros son en ladrillo a la vista en la fachada y con revestimiento de pañete y pintura al interior; carpintería de madera en puertas interiores, carpintería metálica en puerta de acceso y ventanas; pisos de granito pulido, machihembrado de madera y baldosa cerámica; cubierta de teja de barro con canal metálica; cielorraso interior en chusque, pañete y pintura; y escalera con peldaños, nariz en granito pulido, baranda metálica y pasamanos en madera.</p>

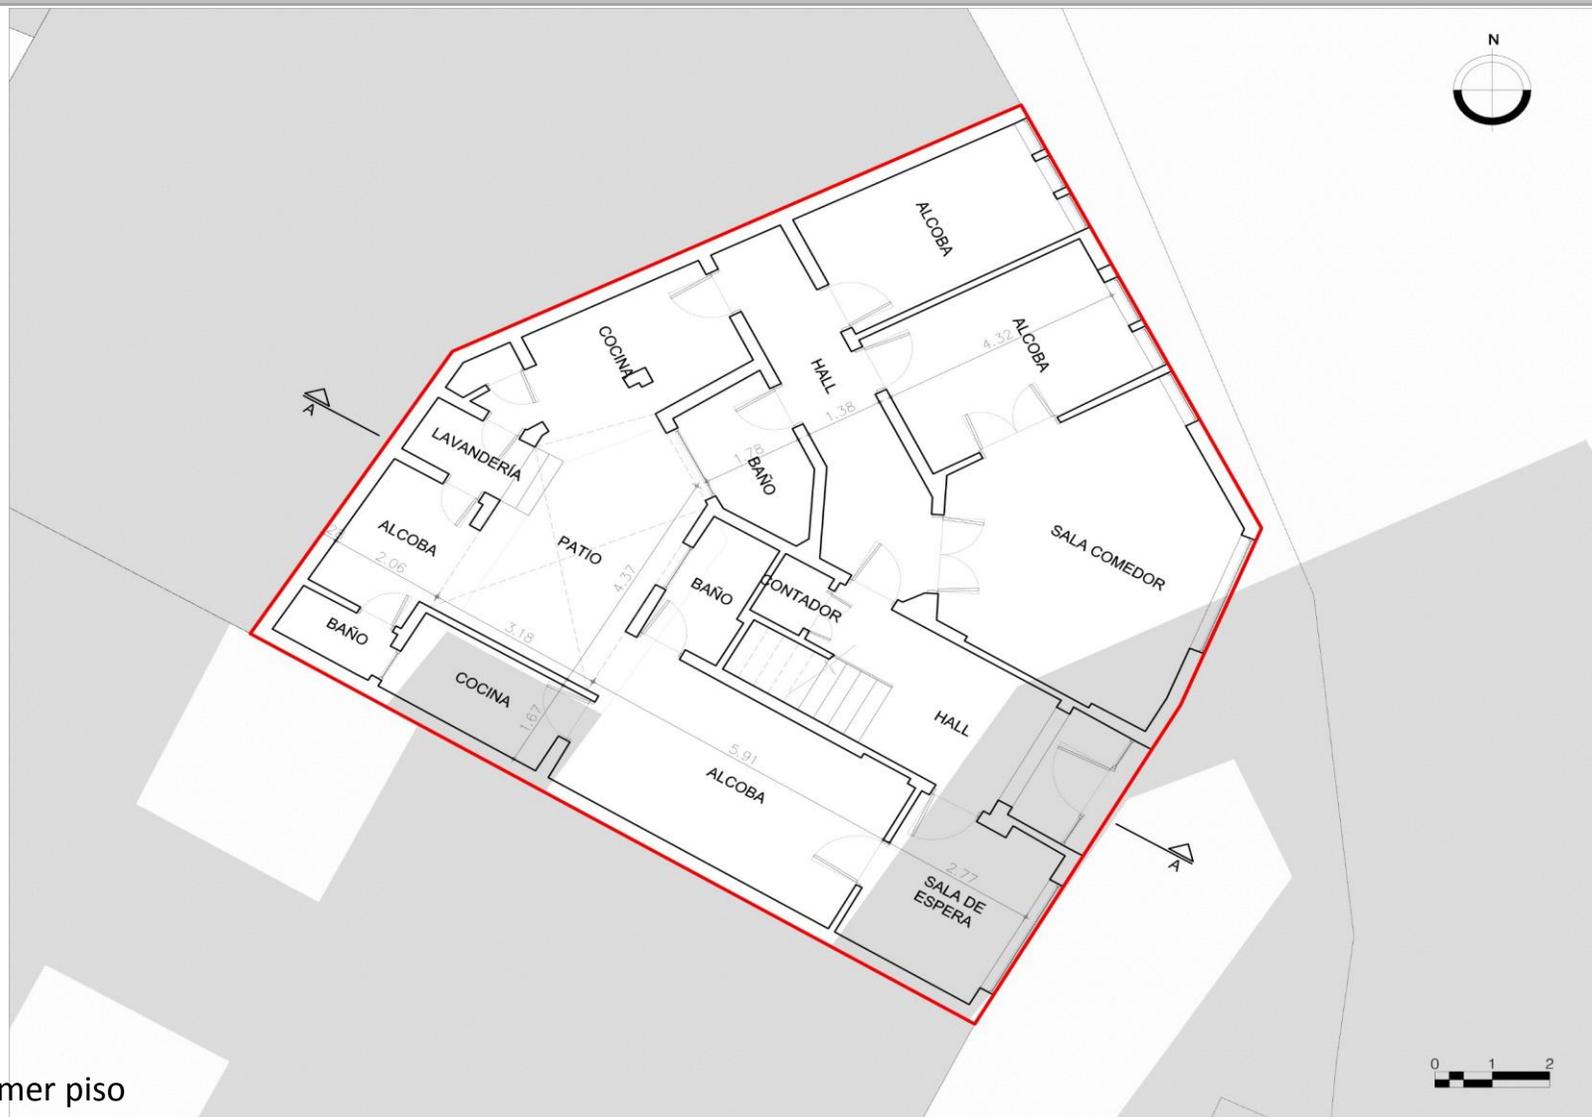
Planta primer piso

Equipo Levantamientos PEMP Patrimonio Inmueble. Restituido con información suministrada en la visita de campo.
