FICHA DE INVENTARIO Y VALORACIÓN DE BIENES CULTURALES INMUEBLES

INMUEBLE No MZ 009

1.1. Nombre del Bien	CL 12 F 3 8	1.2. Otros nombres	N.A.
1.3. Pertenece a valoración colectiva	No	1.4. Nombre	N.A.

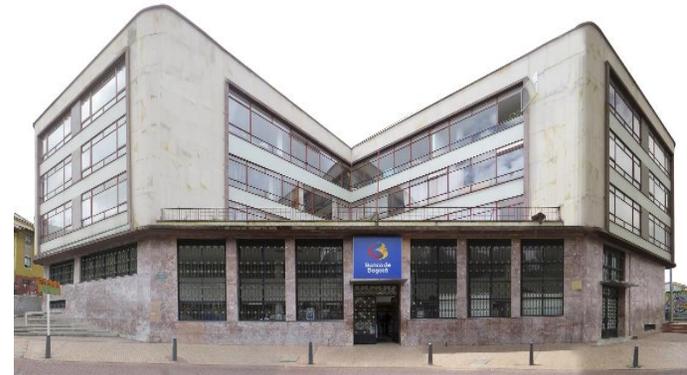
9. FOTOGRAFÍA DEL INMUEBLE

Inmueble de 5 pisos paramentado en un predio triangular con chaflán en 2 de sus equinas, correspondiente al total de la manzana, cuyas dimensiones son: frente de 18.68m y fondo de 21.94m, para una proporción de 1 a 1.2 aproximadamente, con frentes sobre la AC 13, la CI 12 F y la K3. La ocupación del predio se realiza a través de un volumen tipo barra, cuya área del ángulo que queda entre las dos crujiás, queda ocupada por otro volumen de base triangular con menor altura. El piso 1 tiene uso de banco, al que se accede por la AC 13 y consiste en una planta libre con una retícula de columnas de sección circular, al fondo de la cual están los servicios en el costado oriental. También cuenta con acceso desde la calle 12 F a un vestíbulo con escaleras que conducen a los 3 pisos superiores, con uso residencial, y a un sótano con cuarto de aseo. La fachada consta de 2 cuerpos: el basamento de doble altura revestido en mármol y el volumen superior enchapado en piedra muñeca. El basamento consta de 5 frentes: el principal, al norte, estructurado en 5 ejes de vanos verticales, 1 central de acceso con ventana en 2° piso y 2 verticales de ventana compartidos entre pisos 1 y 2; el chaflán noroccidental consta de 1 vano de acceso que se prolonga hasta el nivel superior conformando una ventana diferenciada por una visera de concreto; los demás, cuentan con vanos horizontales de ventana. El volumen en L, en voladizo sobre el basamento, consta de 6 frentes con franjas horizontales de ventana por cada piso, los 2 interiores, con las franjas convergentes en el ángulo, y el frente oriental, con las franjas interrumpidas por un plano vertical de retroceso con una superficie vidriada sobre el acceso. El sistema estructural es de pórticos de concreto reforzado con placas aligeradas y cubiertas transitables. Los pisos tienen acabado en cemento con tablón de gres en la terraza que conforma la cubierta del volumen bajo. Las escaleras son en concreto y las carpinterías son en madera al interior y metálicas en el exterior.

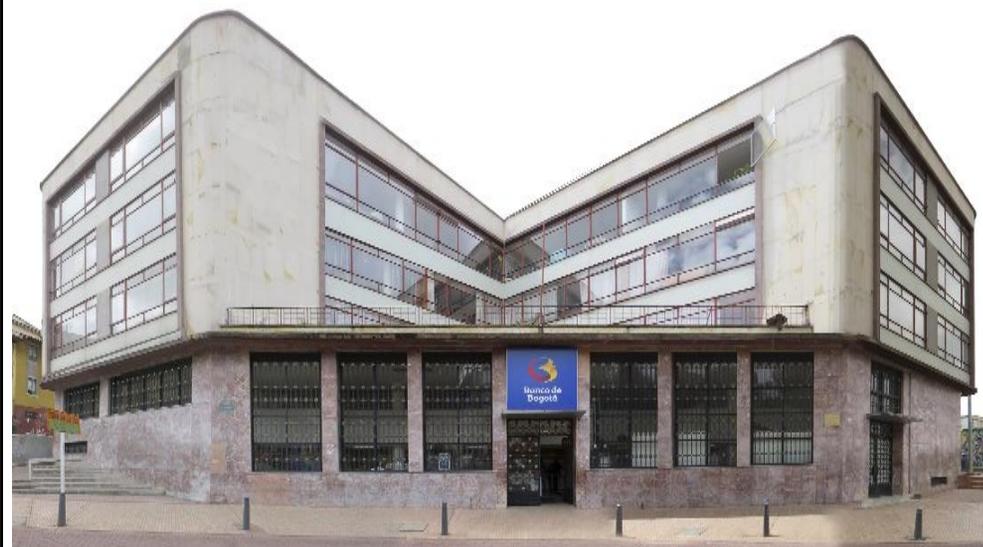
Fachada Occidente
Fuente: Equipo Fotografía PEMP Patrimonio Inmueble

Valor estético: El inmueble puede leerse de forma integral debido a que no evidencia modificaciones, es una edificación representativa de la arquitectura comercial y de oficinas de mediados del siglo XX y de la influencia del lenguaje del Estilo Internacional, así como de la consolidación urbana de la época. Igualmente demuestra los avances técnicos de la construcción moderna, con una estructura porticada con columnas de sección circular, su enfoque funcional, y la importancia que se le asignaba a la calidad espacial y al cuidado de los detalles, como evidencia el trabajo de las carpinterías de aluminio modulando, los vanos y los revestimientos en piedra de las fachadas. En ella destaca la doble altura del basamento, apreciable desde el interior en el vestíbulo del banco.
