FICHA DE INVENTARIO Y VALORACIÓN DE BIENES CULTURALES INMUEBLES

INMUEBLE No MZ 010  
Hoja 1 PR 006

1.1. Nombre del Bien	KR 3 12 D 10	1.2. Otros nombres	N.A.
1.3. Pertenece a valoración colectiva	No	1.4. Nombre	N.A.

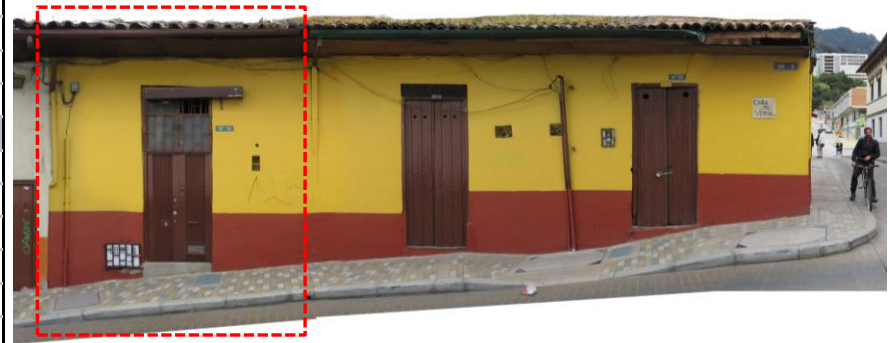
9. FOTOGRAFÍA DEL INMUEBLE

14. DESCRIPCIÓN
<p>Inmueble de un piso paramentado en un predio medianero con forma rectangular, cuyas dimensiones son: frente de 4,50 m y fondo de 5,10 m, logrando una proporción de 1 a 1,13 veces aproximadamente, con frente sobre la Carrera 3. El predio está ocupado en su totalidad por un volumen que probablemente hizo parte de la crujía occidente de una antigua construcción. Posee una puerta de acceso central y posteriormente fue agregado un baño en su esquina suroccidental y un mezzanine al que se accede por una escalera de caracol localizad hacia esta misma esquina. Su fachada consta de un cuerpo, alero de caja y zócalo pintado. Esta es resuelta en un plano, su vano de acceso es consecutivo con otros vanos del perfil de iguales dimensiones. Su sistema constructivo son muros de carga y cubierta a 2 aguas. Los materiales de sus muros son probablemente por la época de construcción en adobe y ladrillo con revestimiento de pañete y pintura, su cubierta es en teja de barro y su puerta es en metal al igual que el mezzanine y la escalera de caracol, actualmente sus muros y piso cuentan con un enchape en baldosa cerámica y su cielo raso es de dry Wall.</p>
