FICHA DE INVENTARIO Y VALORACIÓN DE BIENES CULTURALES INMUEBLES

INMUEBLE No MZ 015

1.1. Nombre del Bien	KR 2 A 18 A 8	1.2. Otros nombres	N.A.
1.3. Pertenece a valoración colectiva	No	1.4. Nombre	N.A.

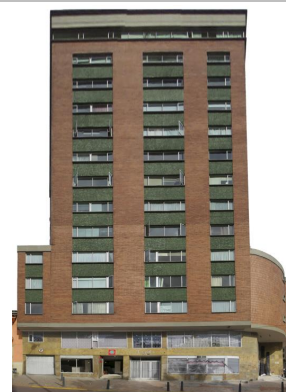
9. FOTOGRAFÍA DEL INMUEBLE

Inmueble de 14 pisos y un sótano, paramentado en un predio esquinero de forma irregular, cuyas dimensiones son: frente de 25.80m y fondo de 20.50m, logrando una proporción de 1 a 1.25, con frentes sobre la CL 18 A y KR 2 A. La ocupación del predio se da a través de un volumen de tipología torre plataforma, la cual tiene tres pisos y forma redondeada o de ochave curvo. La fachada se compone de un volumen irregular de 2 niveles con revestimiento en piedra muñeca. El nivel 1 y 2 constan de 6 vanos rectangulares de ventana y 2 de acceso en el costado occidente. En el costado sur posee 3 accesos rectangulares, uno de ellos retrocedido bajo el ochave, 2 ventanas rectangulares alternadas por un muro con pequeños vanos. Los niveles 3, 4 y 5 comprenden un volumen plataforma que sobresale, con ladrillo a la vista, compuesto en cada nivel de 8 vanos rectangulares con un antepecho revocado y pintado. Los demás niveles comprenden la torre exenta que tiene ladrillo a la vista, la cual dispone en las fachadas occidente y sur, vanos rectangulares de las características mencionadas, distribuidos regularmente. Las fachadas norte y oriente se componen de un gran muro de ladrillo con pequeños vanos rectangulares. El último nivel consta de una ventana corrida rematada con una banda de antepecho con acabado de pañete y pintura. El sistema estructural es en pórticos de concreto, con muros acabados en pañete, pintura, piedra muñeca y ladrillo a la vista; la carpintería es metálica; tiene cubierta plana de concreto. El estado de conservaciones bueno, mantiene la estética original de la fachada, su implantación volumétrica y tipología de torre plataforma.

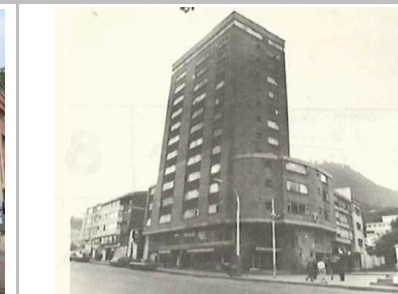
11. FOTOGRAFÍA ANTIGUA

Fuente: Recorridos fotográficos por el centro de Bogotá, Noviembre 1981 - Febrero 1982. Colcultura

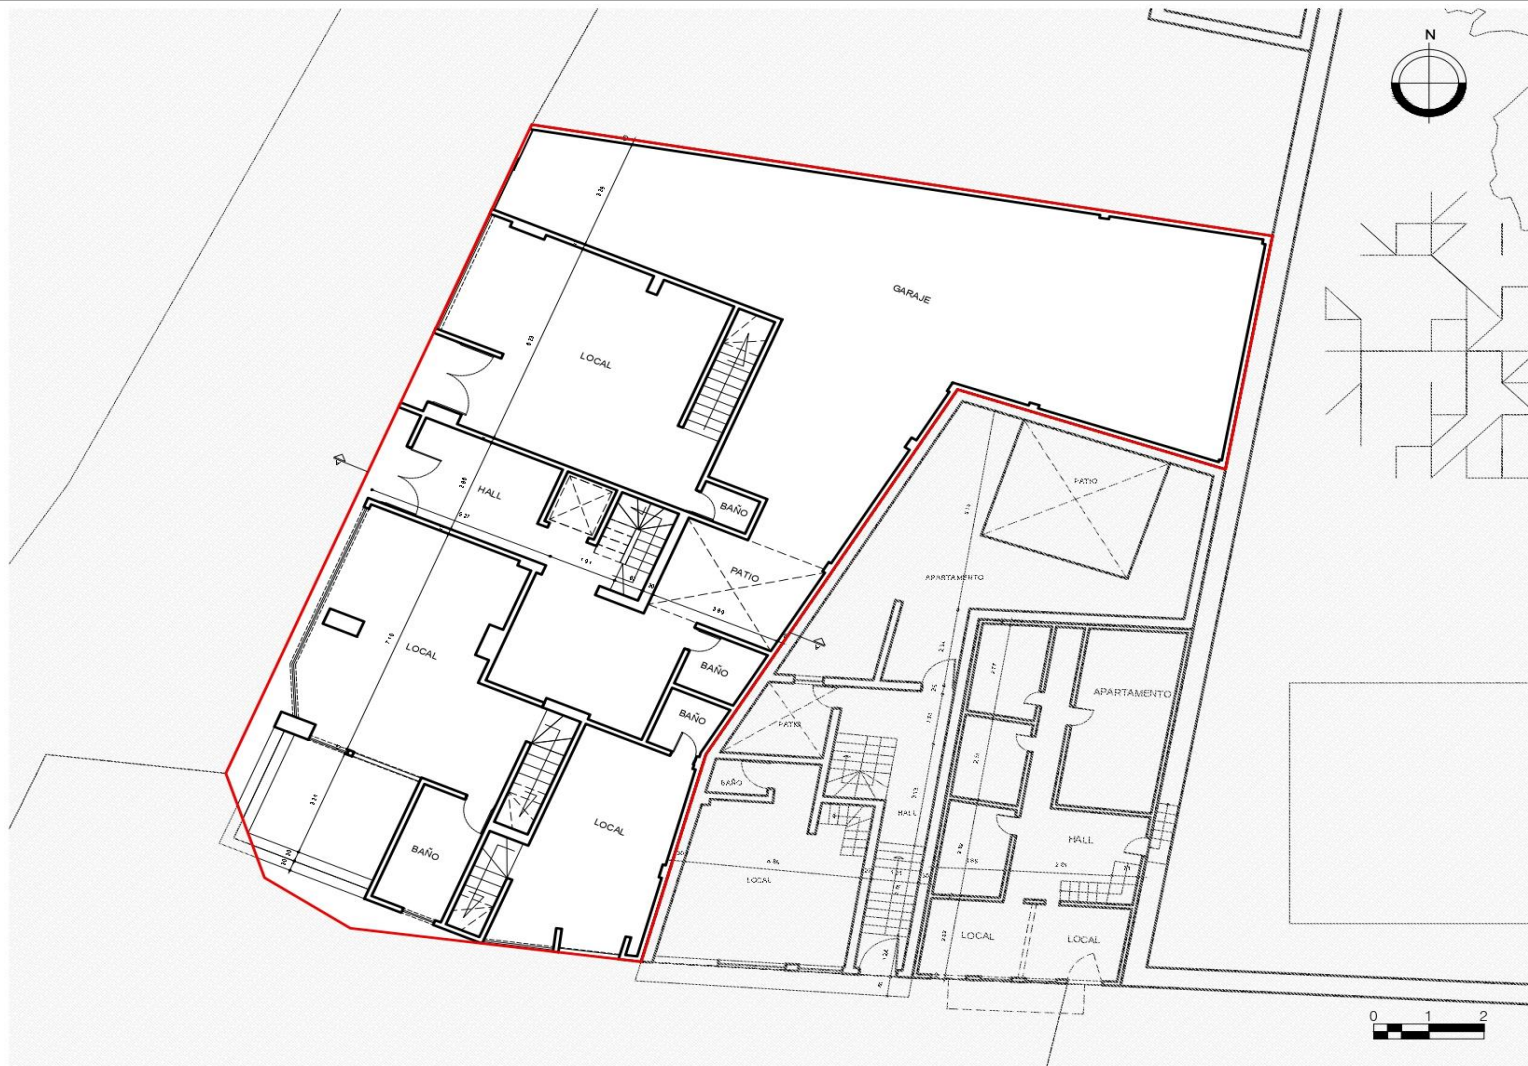
Planta primer piso

Equipo Levantamientos PEMP Patrimonio Inmueble. Restituido con información suministrada en la visita de campo.
