## FICHA DE INVENTARIO Y VALORACIÓN DE BIENES CULTURALES INMUEBLES

INMUEBLE No MZ 015

1.1. Nombre del Bien	CL 19 BIS 1 49	1.2. Otros nombres	N.A.
1.3. Pertenece a valoración colectiva	No	1.4. Nombre	N.A.

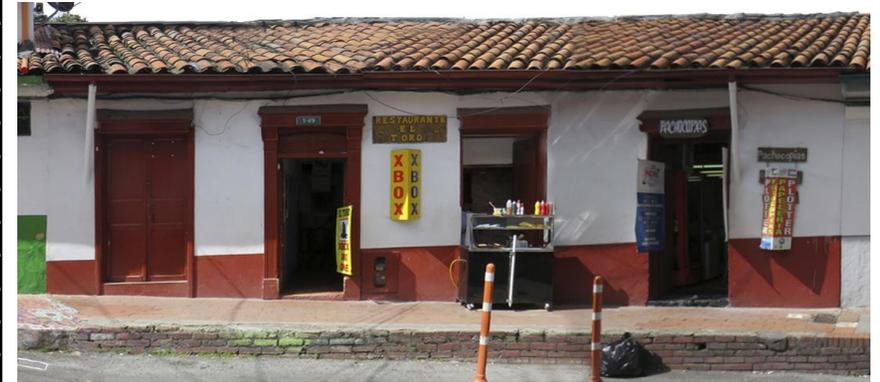
## 9. FOTOGRAFÍA DEL INMUEBLE

Inmueble de un piso paramentado en un predio medianero de forma irregular, cuyas dimensiones son: frente de 10.84m y fondo de 11.50m, logrando una proporción de 1 a 1.06, con frente sobre la CL 19 BIS. Se emplaza mediante un volumen tipo claustro con patio central cubierto. La fachada consta de zócalo de pañete y pintura; 3 accesos rectangulares decorados con una cornisa, tejadillo de madera y un acceso en arco de medio punto rebajado, con portada de pilastras, arquivada, cornisa, tejadillo y frontón tallado en madera. El conjunto remata con alero de caja. El nivel 1 consta en el costado norte de un cuarto, 3 locales comerciales; en el costado sur se dispone un área de servicios con cocina, bodega, baño y un cuarto, seguido del patio y otro local comercial. El sistema estructural es de muros de carga en adobe y ladrillo. Acabados de pañete y pintura; pisos en cerámica cocida; carpintería de madera; y cubierta a 2 aguas en teja de barro y fibro cemento. El estado de conservación regular, se ha perdido gran parte de su espacialidad original, se ha añadido muros internos para la adecuación de servicios y otros usos. La fachada conserva gran parte de su estética original, sin embargo es evidente que las ventanas fueron adaptadas como acceso.

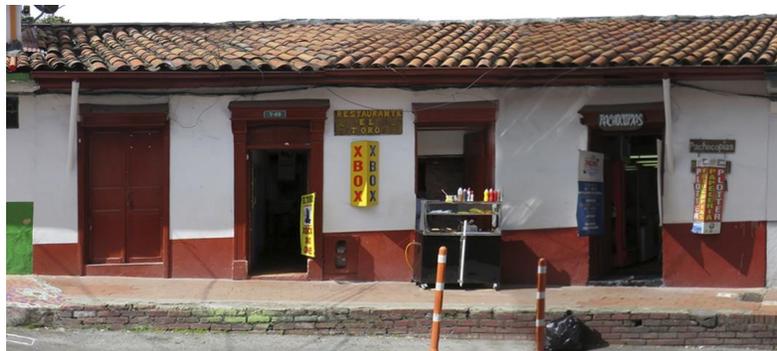
**Fachada Norte**

**Valor estético:** Se identifican elementos del repertorio formal característico del periodo republicano que parten de su composición volumétrica y de fachada. El uso de elementos decorativos como portadas, arquivadas, cornisas, tejadillos y zócalo de pañete y pintura también refuerza su valor estético.
