FICHA DE INVENTARIO Y VALORACIÓN DE BIENES CULTURALES INMUEBLES

INMUEBLE No	MZ	016
Hoja 1	PR	013

1.1. Nombre del Bien	CL 18 1 98	1.2. Otros nombres	N.A.
1.3. Pertenece a valoración colectiva	No	1.4. Nombre	N.A.

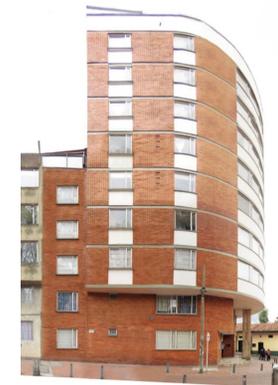
9. FOTOGRAFÍA DEL INMUEBLE

Inmueble de 9 pisos paramentado en un predio esquinero de forma irregular con esquina redondeada, cuyas dimensiones son: frente de 13.64m y fondo de 15.81m, para una proporción de 1 a 1.1 aproximadamente, con frentes hacia las calles 18 y 18 A, resultantes de una bifurcación. La ocupación del predio se realiza a través de un volumen tipo torre con aislamiento posterior, a la cual se accede desde la esquina de la manzana a través de una circulación central que conduce a un vestíbulo con punto fijo de escaleras y ascensores en torno al cual están distribuidos 2 apartamentos: 1 con sala comedor, habitación y baño, y otro con sala comedor, cocina, 2 alcobas y baño. También cuenta con un cuarto de máquinas y parqueadero con acceso por la Calle 18. El inmueble consta de 18 apartamentos de acuerdo con Rev. Documental. La fachada consta de 2 cuerpos: el basamento de doble altura revestido en ladrillo, y el volumen superior, con 7 pisos diferenciados por las bandas correspondientes a placas de entrepisos, también con revestimiento en ladrillo y pañete pintado en los antepechos de las ventanas. El basamento consta de 3 frentes: 1 principal, con retroceso en la esquina, conformando una fachada simétrica separada por una columna de sección rectangular sobre la que se apoya el voladizo de los niveles superiores, y 2 fachadas curvas en los costados. El piso 1 cuenta con acceso escalonado en el frente y 2 más por el costado sur, además de 6 vanos de ventana de distintas dimensiones; en segundo piso cuenta con 8 vanos de ventana. El cuerpo superior, en voladizo, cuenta con franjas de ventanas corridas en la esquina redondeada, 3 ejes de ventana por el costado norte, 2 de los cuales están sobre el voladizo y el del extremo, sobre el plano de paramento de tan solo 4 pisos, empatando con la edificación colindante, y la misma configuración por el costado sur. El remate de la edificación lo conforma 1 piso con retroceso por todos sus costados y un tanque de almacenamiento de agua sobre él. El sistema estructural es de pórticos de concreto reforzado con placas aligeradas y cubiertas transitables. Las escaleras son en concreto con carpinterías metálicas, y los pisos tienen acabado en cemento. Las carpinterías son en metal y se infiere que al interior de los apartamentos son en madera.

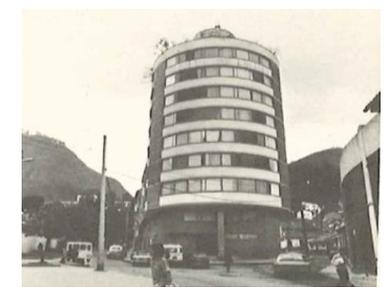
10. FOTOGRAFÍA DEL CONTEXTO 11. FOTOGRAFÍA ANTIGUA

Fuente: Recorridos fotográficos por el centro de Bogotá, Noviembre 1981 - Febrero 1982. Colcultura

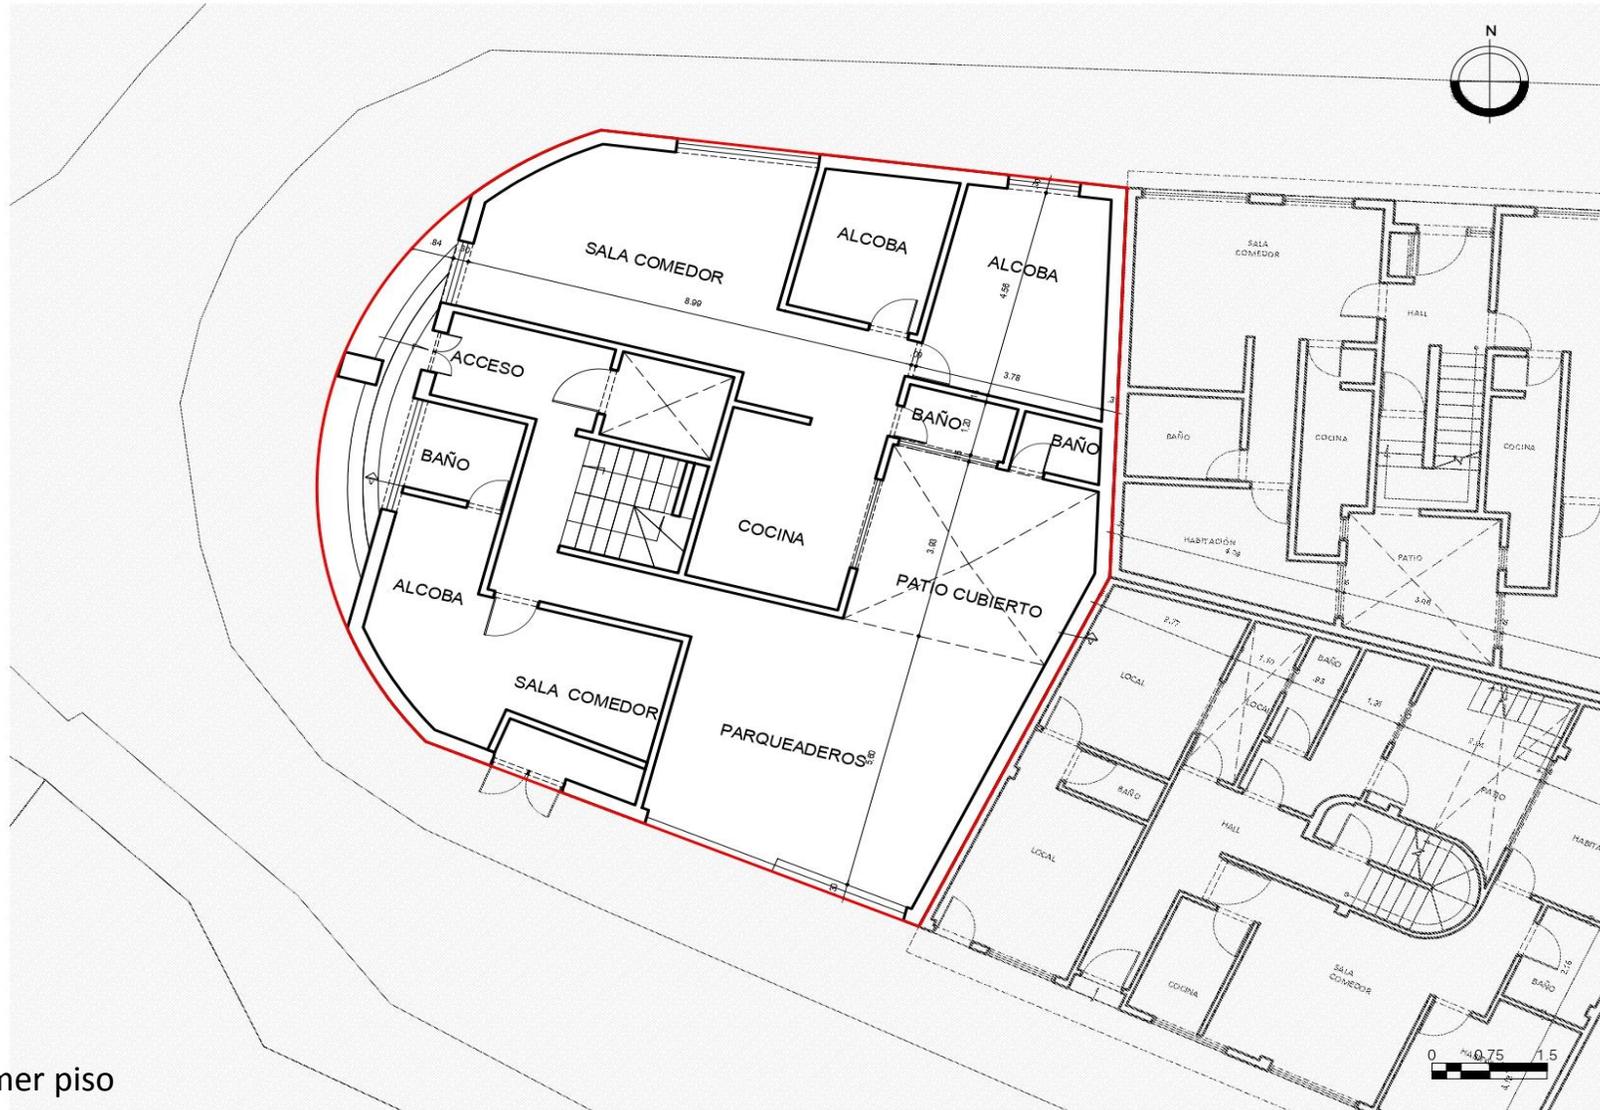
18. PLANIMETRÍA (PLANTA ARQUITECTÓNICA)

Planta primer piso

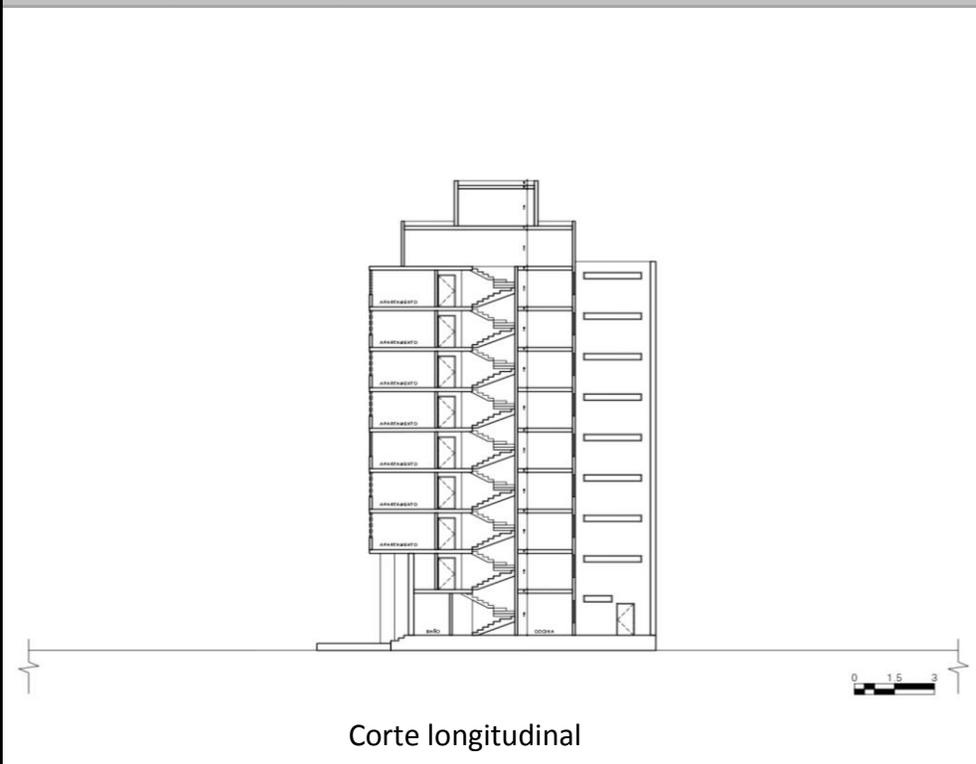
19. PLANIMETRÍA (FACHADA, CORTE)

Valor estético: Es una edificación representativa de la arquitectura residencial de mediados del s. XX, en busca de la eficiencia espacial, así como de la consolidación urbana de la época, de acuerdo con el carácter de la arquitectura colombiana de este período, con acabados en ladrillo a la vista. Su estilo demuestra la predilección por las formas geométricas simples con una estructuración ortogonal, del empleo de texturas y del detalle constructivo como reemplazo de elementos decorativos, y el uso de materiales como el concreto y el vidrio. En ella destaca el voladizo del cuerpo superior apoyado en una columna que divide la fachada del basamento.
