## FICHA DE INVENTARIO Y VALORACIÓN DE BIENES CULTURALES INMUEBLES

INMUEBLE No MZ 016

1.1. Nombre del Bien	CL 18 A 1 43	1.2. Otros nombres	N.A.
1.3. Pertenece a valoración colectiva	No	1.4. Nombre	N.A.

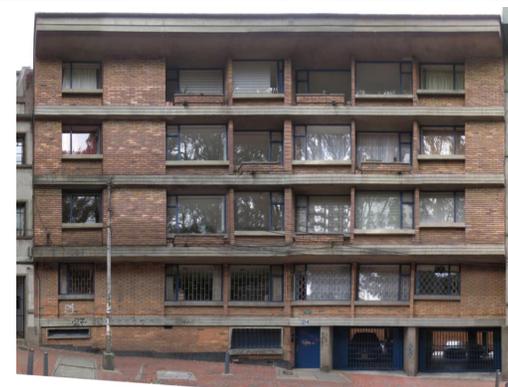
## 9. FOTOGRAFÍA DEL INMUEBLE

Inmueble de 5 pisosparamentadoen un predio medianero con forma irregular,cuyas dimensiones son: frente de 16.3m y fondo de 14m, para una proporción de 1 a 0.8 aproximadamente, con frente sobre la Calle 8 A. La ocupación del predio se realiza a través de un volumen tipo torre con aislamiento posterior parcialmente cubierto. A él se accede a través de un vestíbulo central con las escaleras en 2 tramos al 2° piso; del lado occidental hay un espacio de parqueaderos con acceso desde la calle; y del lado oriental, un salón con baño, con acceso desde el vestíbulo. La fachada consta de 2 cuerpos: 1 basamento de doble altura revestido en mármol y 1 volumen superior, ambos revestidos en ladrillo, con vanos horizontales y con los pisos diferenciados por franjas estriadas de cemento correspondientes a las placas de entrepisos; el remate lo conforma un antepecho en voladizo de la azotea. Está resuelto en 2 frentes diferenciados por un giro en el sentido de muros de paramento de la manzana, cada 1 con 2 planos: 1 de paramento en niveles 1 y 2, y otro proyectado en el volumen superior. Fachada estructurada en 6 ejes de vanos. El piso 1 consta de consta de 3 vanos de acceso con el extremo occidental, separados por corta soles de concreto, los del extremo, de mayores dimensiones para parqueadero. Del lado oriental existe 1 vano de ventana con marco en concreto y otro horizontal de ventana. En los niveles superiores se observa una retícula de vanos con antepechos en ladrillo y alfajía de concreto, separados por corta soles en ladrillo, algunos de ellos con jardineras intercaladas. El sistema estructural es de pórticos de concreto reforzado con placas aligeradas y cubierta transitable en el mismo material. Las escaleras son en concreto con carpinterías metálicas. Los pisos tienen acabado en cemento o baldosas de cemento estampado en espacios comunes y madera o baldosas de cerámica industrial. Las carpinterías son en madera al interior y metálicas en el exterior.

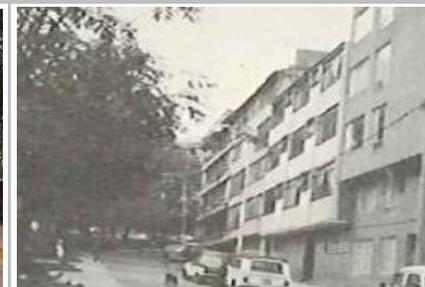
## 11. FOTOGRAFÍA ANTIGUA

Fuente: Recorridos fotográficos por el centro de Bogotá, Noviembre 1981 - Febrero 1982. Colcultura

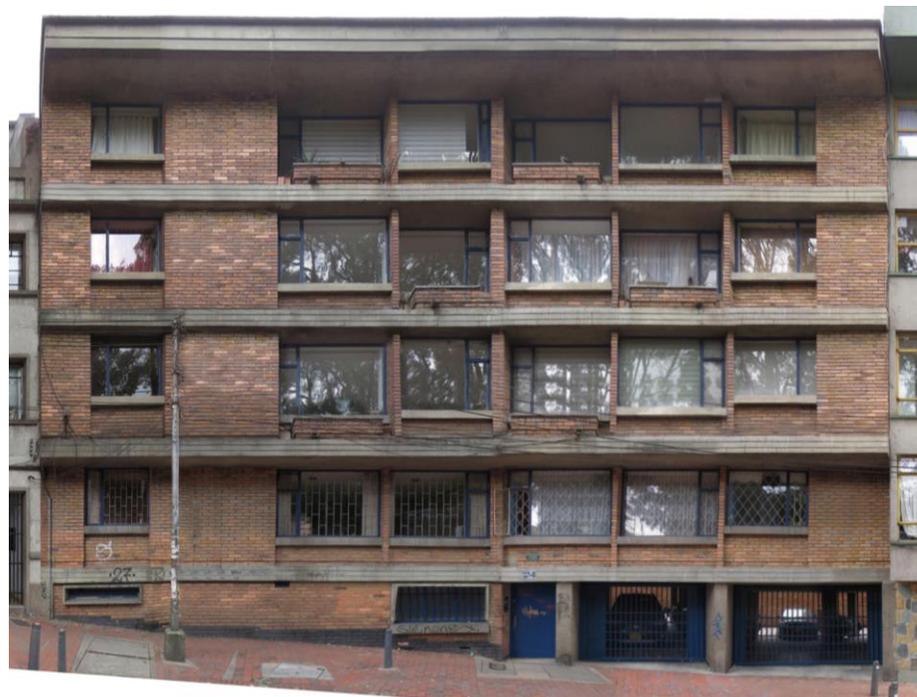
**Fachada Norte**

**Valor estético:** el inmueble puede leerse de forma integral debido a que no evidencia modificaciones significativas. Es una edificación representativa de la arquitectura residencial de mediados del s. XX y de la influencia del lenguaje del racionalismo moderno, en busca de la eficiencia espacial, así como de la consolidación urbana de la época. Su estilo demuestra la predilección por las formas geométricas simples con una estructuración ortogonal, del empleo de texturas y del detalle constructivo como reemplazo de elementos decorativos. En él destaca el diseño de fachada con una compleja modulación de los vanos de ventana intercalando elementos con dimensiones levemente diferenciadas, jardineras y cortas soles perpendiculares al plano de fachada, confiriéndole profundidad.
