FICHA DE INVENTARIO Y VALORACIÓN DE BIENES CULTURALES INMUEBLES

INMUEBLE No MZ 017

Hoja 1 PR 002

1.1. Nombre del Bien	KR 2 16 A 5	1.2. Otros nombres	N.A.
1.3. Pertenece a valoración colectiva	No	1.4. Nombre	N.A.

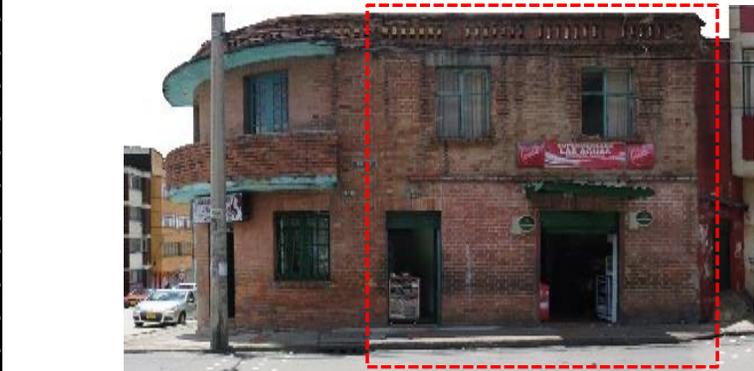
9. FOTOGRAFÍA DEL INMUEBLE

Inmueble de 2 pisos, se localiza en un predio de esquina en ochave curvo de forma irregular, cuyas dimensiones son: frente de 3,80 m y fondo de 10,00 m, logrando una proporción de 1 a 2,63 veces aproximadamente, con frente sobre la Calle 16 A y la Carrera 2. Conformar una unidad arquitectónica con el predio 003103017001, con el cual constituye un volumen con un patio lateral. Desde la Carrera 2, a través de una circulación se accede al patio que se ubica en la esquina noroccidental, a un lado de este se encuentra una bodega con vista a la calle y sobre la circulación en la mitad del volumen se localiza una escalera de dos tramos. Dos locales comerciales también se ubican en el primer piso, uno con bodega y baño al lado norte y otro en la esquina de 2 espacios y un baño. Las fachadas están resueltas en dos cuerpos, uno paramentado y otro en voladizo. El paramentado cuenta con 12 vanos verticales (2 de acceso y 10 de ventana) y un ático de balaustrada en ladrillo. El volumen en voladizo es un balcón corrido y un alero que lo protege. Su sistema constructivo son muros de carga, pañetados y pintados, entrepiso en madera y la cubierta es a dos aguas en teja de barro. Las escaleras son en madera y la carpintería es metálica.

Valor estético: Inmueble con modificaciones en la cubierta, donde se presenta cambio de material, teja de barro por teja de fibro-cemento. Representa la técnica constructiva y materiales del periodo histórico, como el ladrillo a la vista, la carpintería metálica, el forma en ochave curvo y el ático, y al igual su uso original permanece.

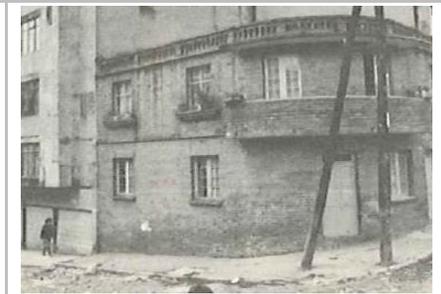
11. FOTOGRAFÍA ANTIGUA

Fuente: Recorridos fotográficos por el centro de Bogotá, Noviembre 1981 - Febrero 1982. Colcultura

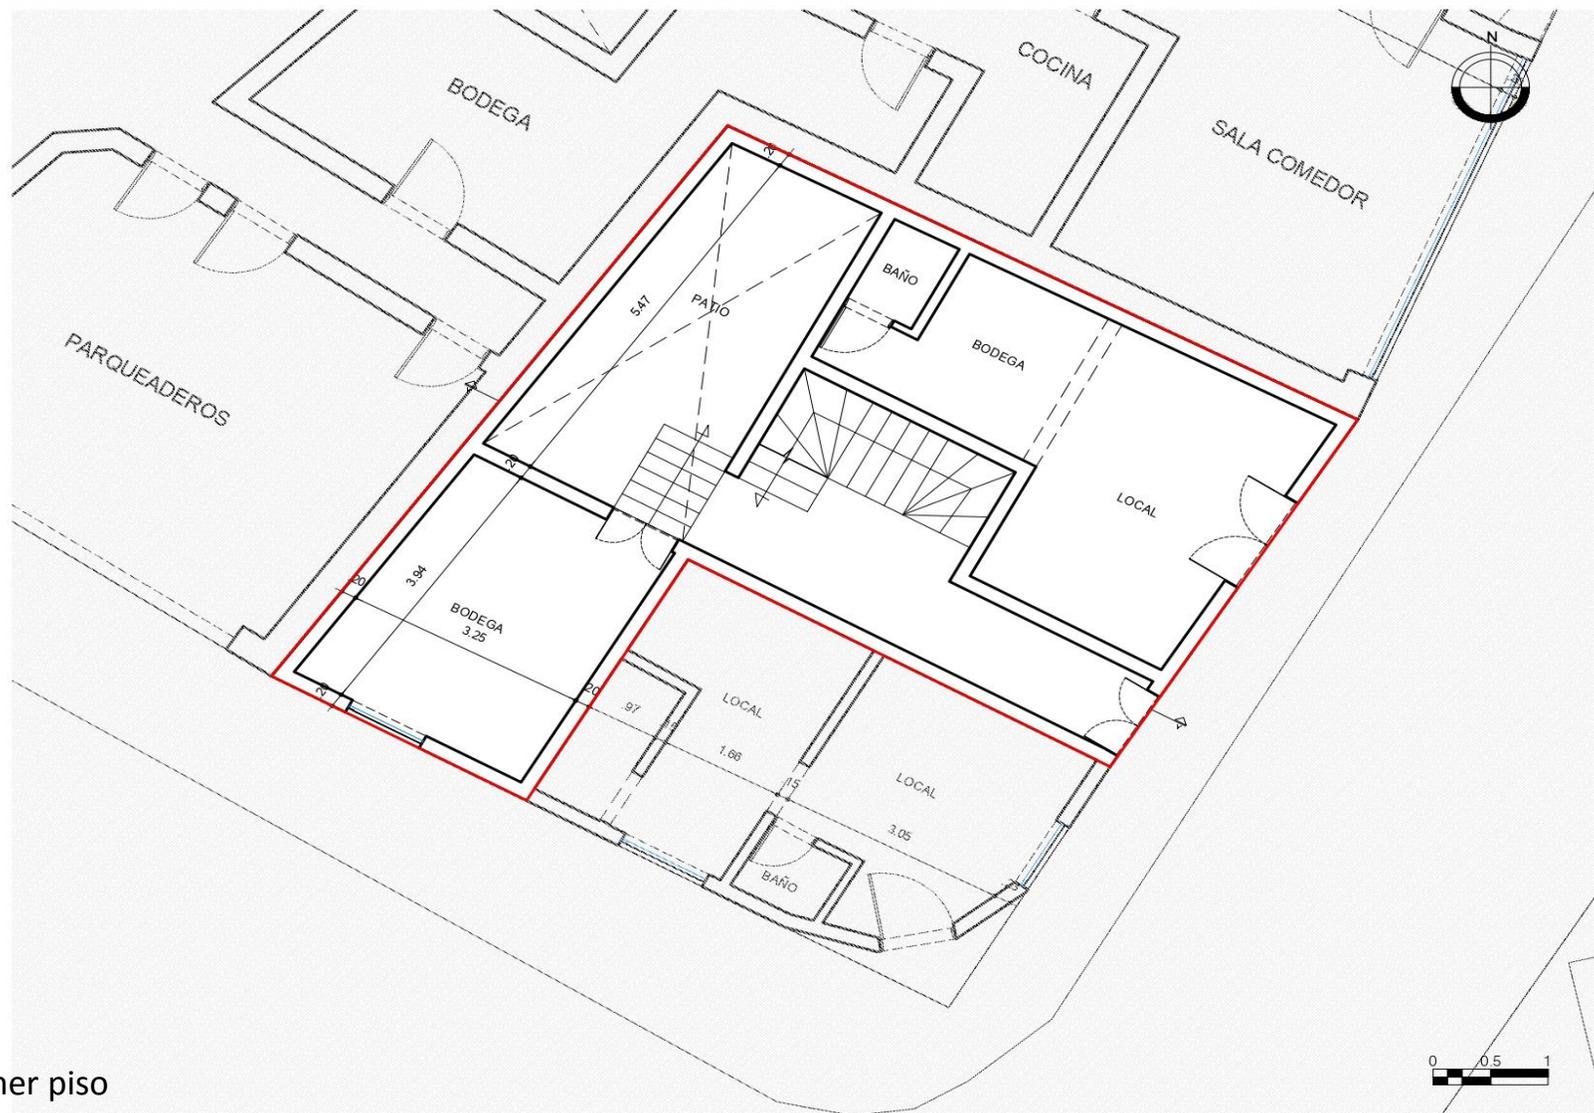
18. PLANIMETRÍA (PLANTA ARQUITECTÓNICA)

Planta primer piso
