FICHA DE INVENTARIO Y VALORACIÓN DE BIENES CULTURALES INMUEBLES

1.1. Nombre del Bien	CL 16 A 2 16	1.2. Otros nombres	N.A.
1.3. Pertenece a valoración colectiva	No	1.4. Nombre	N.A.

3.1. Departamento	Bogotá	3.2. Municipio	Bogotá D.C.
3.3. Nomenclatura	CL 16 A 2 16	3.4. Nomenclatura antigua	CR 2 No. 16-53
3.5. Barrio	Las Aguas	3.6. Código Barrio	003103
3.7. Dentro de sector urbano histórico	Si	3.8. Nombre sector urbano	Sector Urbano Antiguo
3.9. No. de manzana	017	3.10. No. de predio	003
3.11. CHIP	Varios	3.12. Localidad	Candelaria
3.13. Dentro de perímetro urbano	Si	3.14. UPZ	94
3.15. Nombre UPZ	Candelaria

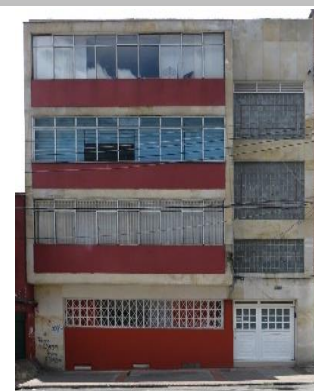
9. FOTOGRAFÍA DEL INMUEBLE

Inmueble de 5 pisos paramentado en un predio de forma irregular, cuyas dimensiones son: frente de 9,10 m y fondo de 14,84 m, logrando una proporción de 1 a 1,63 veces aproximadamente, con frente sobre la Calle 16 A y la Carrera 2. El predio está ocupado por un volumen tipo barra de doble crujía con patio lateral en el costado occidente. Desde la Carrera 2 se accede al inmueble a través de una puerta lateral que comunica directamente con una escalera de dos tramos, al lado norte de este se encuentra el único apartamento de este piso, el cual cuenta con una sala con vista a la calle, una cocina, una bodega y 2 habitaciones. Desde la Calle 16 también es posible acceder a la edificación, por este lado se localiza un hall al lado occidente que comunica con otra escalera también de dos tramos y con el patio lateral, desde esta calle igual se accede a 2 parqueaderos. Sus fachadas son enchapadas en piedra a excepción de los antepechos de las ventanas que están pintados, además son resueltas en 2 planos, uno de paramento y otro saliente correspondiente al voladizo de los últimos pisos. La fachada sobre la Calle 16 consta de 2 niveles, el primero que continúa con el paramento y corresponde al primer piso, este cuenta con 3 vanos rectangulares, uno al lado occidente de acceso y otros 2 al lado opuesto del parqueadero. El segundo cuerpo hace referencia a los 4 últimos pisos, los cuales cuentan cada uno con 2 vanos rectangulares de ventanas, uno horizontal al oriente y otro vertical al occidente. La fachada sobre la Carrera 2 también es de 2 niveles, el primero formado por un vano de acceso y un vano de ventana rectangular horizontal y el segundo, de los últimos 3 pisos, formado por 3 franjas horizontales de ventanas de cada piso y tres vanos rectangulares de ventanas más al lado norte. El sistema estructural es en pórticos en concreto con entrepisos aligerados, los muros son en ladrillo con revestimiento de pañete y pintura, y su cubierta en teja de fibrocemento. Sus escaleras son en concreto y toda su carpintería de puertas y ventanas es metálica.

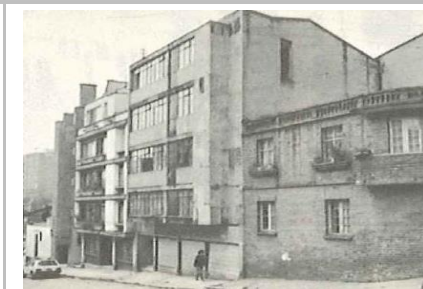
11. FOTOGRAFÍA ANTIGUA

Fuente: Equipo Fotografía PEMP Patrimonio Inmueble Fuente: Recorridos fotográficos por el centro de Bogotá, Noviembre 1981 - Febrero 1982. Colcultura

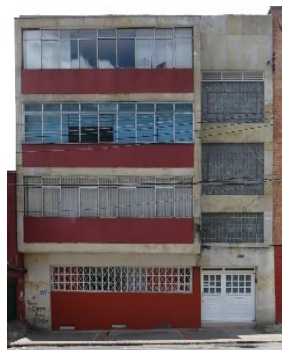
**Fachada Oriente**

Valor estético: el inmueble tiene una lectura integral ya que conserva su volumen de patio lateral y no ha tenido mayores modificaciones. Sus muros en ladrillo y su fachada enchapada en piedra son representación de la técnica constructiva y materialidad del periodo histórico del movimiento moderno. Su estado de conservación es bueno debido en parte al uso residencial que permanece en la edificación. Dentro de los perfiles urbanos sus fachadas de piedra y vanos rectangulares son repetitivas, de tal manera que unifica y enriquece la imagen histórica del centro de la ciudad. Su fachada sobre la Carrera 2 forma un conjunto con la fachada del predio siguiente ya que poseen similar altura, materiales y tipos de carpintería.
