FICHA DE INVENTARIO Y VALORACIÓN DE BIENES CULTURALES INMUEBLES

INMUEBLE No MZ 017

1.1. Nombre del Bien	CL 16 A 2 30	1.2. Otros nombres	N.A.
1.3. Pertenece a valoración colectiva	No	1.4. Nombre	N.A.

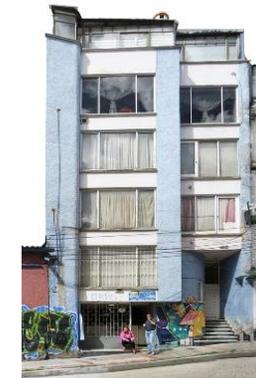
9. FOTOGRAFÍA DEL INMUEBLE

Inmueble de 6 pisosparamentado en un predio de forma irregular, cuyas dimensiones son: frente de 8,29 m y fondo de 11,40 m, logrando una proporción de 1 a 1,37 veces aproximadamente, con frente sobre la Calle 16 A. El predio de ocupación completa por un volumen tipo torre en cuya parte posterior se observa un sótano. Su acceso se encuentra retrocedido del paramento, allí un descanso permite ingresar a la recepción y continuar hacia la escalera curva de dos tramos que lleva a los apartamentos de los últimos pisos. En el primer piso al lado el acceso se encuentra un local comercial con baño, una bodega y una escalera recta que conduce al sótano. La fachada del inmueble consta de 6 niveles correspondientes a cada piso y está resuelta en 2 planos, uno de paramento del primer piso y otro proyectado correspondiente a los últimos pisos en el lado occidental. El primer cuerpo consta de 3 vanos, uno de puerta y otro de ventana correspondiente al local comercial, y el vano de acceso retrocedido al lado oriental. Este vano continúa en el segundo nivel, de donde parte el voladizo que constituye el segundo plano, este cuenta además con un vano de ventana rectangular. El tercer, cuarto y quinto nivel consta cada uno de 2 vanos de ventanas, uno en cada plano de la fachada, el último nivel es un muro acristalado en vidrio que procura mantener la modulación de las ventanas existentes. Su sistema constructivo en pórticos de concreto con placas aligeradas, la cubierta es actualmente en teja de fibrocemento, aunque posee una seccion en domos de policarbonato, la escalera en concreto mientras su carpintería de puertas, ventas y barandas, tanto internas como de la fachada son en metal. Los acabados de los pisos en baldosa cerámica, muros con pañete y pintura y cielo rasos estucados.

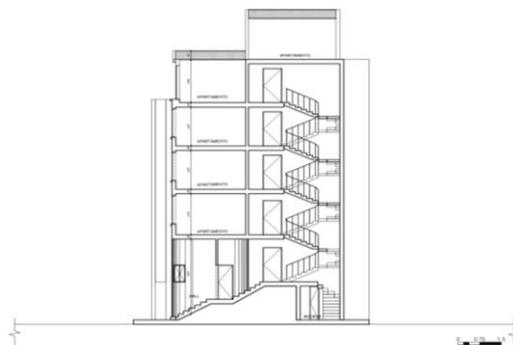
19. PLANIMETRÍA (FACHADA, CORTE)
Corte longitudinal

Valor estético: el inmueble tiene una lectura integral a pesar de sus modificaciones como el piso agregado probablemente en el presente siglo. Susistema estructural de pórticos y placa aligerada en concreto son representación de la técnica constructiva y materiales del periodo histórico. Su estado de conservación es bueno debido en parte al uso residencial que permanece en la edificación. Dentro del perfil urbano, aunque predominan edificaciones de un periodo republicano, su fachada de planos proyectados y retrocedidos del paramento y vanos rectangulares hace que se integre a los predios colindantes del lado oriente, de tal manera que construye la imagen de un periodo de la historia de la arquitectura de la ciudad.
