FICHA DE INVENTARIO Y VALORACIÓN DE BIENES CULTURALES INMUEBLES

INMUEBLE No MZ 017
Hoja 1 PR 009

1.1. Nombre del Bien	CL 16 A 2 74	1.2. Otros nombres	N.A.
1.3. Pertenece a valoración colectiva	No	1.4. Nombre	N.A.

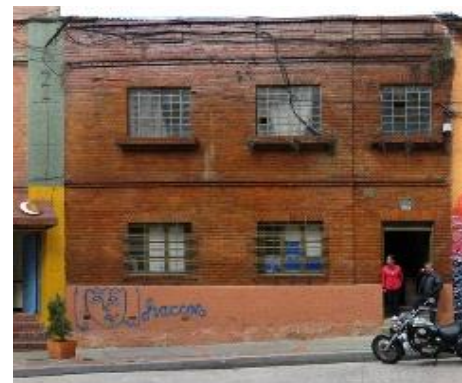
9. FOTOGRAFÍA DEL INMUEBLE

14. DESCRIPCIÓN	
<p>Inmueble de 2 pisos paramentado en un predio medianero de forma irregular, cuyas dimensiones son: frente de 9,00 m y fondo de 11,00 m, logrando una proporción de 1 a 1,22 veces aproximadamente, con frente sobre la Calle 16 A. El predio está ocupado por un volumen de triple crujía y patio lateral. Su acceso se encuentra al lado oriente. Su fachada consta de 2 niveles correspondientes a cada piso, ático y zócalo pintado, está es de ladrillo a la vista y está resuelta en un plano. El primer nivel consta de 3 vanos rectangulares, uno de puerta al lado oriente y 2 de ventanas al lado occidente, igualmente el segundo nivel está formado por 3 vanos rectangulares, todos de ventana con alfajía en ladrillo. La fachada además posee una cornisa que divide los dos niveles, una cornisa de remate y figuras rectangular en su ático que también son en ladrillo. Su sistema constructivo es de muros de carga en ladrillo y la cubierta es actualmente de una sola agua en teja de fibrocemento, sin embargo, inicialmente pudo ser en teja de barro. Sus muros cuentan con un revestimiento de pañete y pintura y la carpintería de puertas y ventanas es metálica.</p>

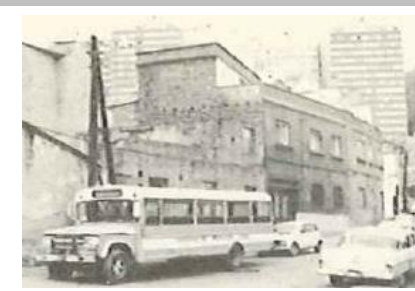
10. FOTOGRAFÍA DEL CONTEXTO 11. FOTOGRAFÍA ANTIGUA

Fuente: Recorridos fotográficos por el centro de Bogotá, Noviembre 1981 - Febrero 1982. Colcultura

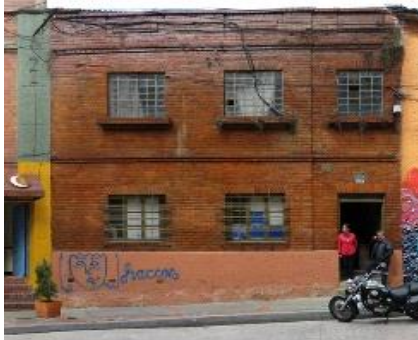
Fachada Sur

Valor estético: el inmueble tiene una lectura integral ya que es una construcción de la primera mitad del siglo XX sin mayores modificaciones. Su sistema estructural de muros de carga en ladrillo y la fachada de este mismo material a la vista son representación de la técnica constructiva y materiales del periodo histórico. Su estado de conservación es bueno debido en parte al uso residencial que permanece en la edificación. Dentro del perfil urbano, su fachada es similar a la de otras edificaciones que también poseen ladrillo a la vista y vanos rectangulares de puertas y ventanas con marcos metálicos, con estas forma una imagen que integrada a construcciones republicanas y modernas convirtiéndose así en una transición literal entre las arquitecturas presentes en la manzana.
