FICHA DE INVENTARIO Y VALORACIÓN DE BIENES CULTURALES INMUEBLES

INMUEBLE No MZ 017

1.1. Nombre del Bien	CL 16 A 2 88	1.2. Otros nombres	N.A.
1.3. Pertenece a valoración colectiva	No	1.4. Nombre	N.A.

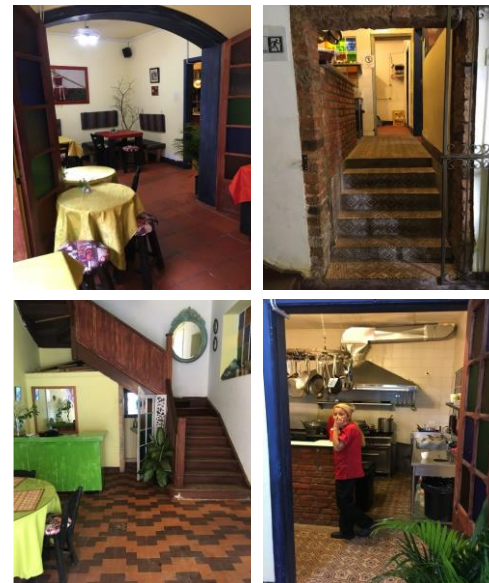
16. FOTOGRAFÍAS INTERIORES

Inmueble de 3 pisos y terraza paramentado en un predio medianero de forma irregular, cuyas dimensiones son: frente de 11,30 m y fondo de 8,70 m, logrando una proporción de 1 a 1,29 veces aproximadamente, con frente sobre la Calle 16 A. El predio está ocupado por un volumen triple crujía con patio central posterior. Su acceso principal se ubica al lado occidente, allí se ingresa al espacio más amplio en cuyo fondo se encuentra una escalera en forma de un tramo, debajo de la cual existe un baño auxiliar. Al lado oriente el primer piso se divide en 4 espacios, dos al fondo usados como cocina y 2 frontales que son comedores; el espacio del extremo oriente cuenta con un acceso independiente. Su fachada consta de 4 niveles correspondientes a cada piso y la terraza, está es de ladrillo a la vista y es resuelta en un solo plano. El primer nivel consta de un zócalo pañetado y pintado, 2 vanos rectangulares de acceso, uno a cada extremo, y 2 vanos de ventanas en la mitad, es probable que siguiendo la secuencia de los vanos de ventanas el vano de acceso del lado occidente fuera uno de estos al comienzo. El segundo y tercer nivel constan cada uno de 3 vanos rectangulares de ventanas, sin embargo es visible que los materiales el último piso son diferentes y que corresponde a una intervención posterior al igual que el cuarto nivel, el cual se compone de una reja metálica y un cubierta de teja traslucida que sobresale del paramento. La fachada además posee una cornisa que divide los dos cuerpos y una moldura de remate que también son en ladrillo. Su sistema constructivo sonmuros de carga en ladrillo con algunos elementos de refuerzo en concreto, la cubierta es inclinada. Los materiales de sus muros son ladrillo con revestimiento de pañete y pintura y su cubierta es en teja traslucida y de fibrocemento. Su escalera es en madera, mientras su carpintería de puertas y ventanas es metálica. Posee pisos originales en baldosín de cemento en varios espacios de los primeros pisos como las cocinas.
