FICHA DE INVENTARIO Y VALORACIÓN DE BIENES CULTURALES INMUEBLES
USO EXCLUSIVO DEL MINISTERIO DE CULTURA

INMUEBLE No MZ 017

1.1. Nombre del Bien	CL 17 2 5	1.2. Otros nombres	N.A.
1.3. Pertenece a valoración colectiva	No	1.4. Nombre	N.A.

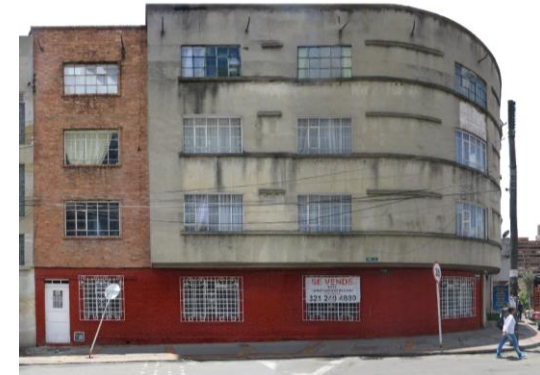
9. FOTOGRAFÍA DEL INMUEBLE

Inmueble de 4 pisos retrocedido del paramento y localizado en un predio esquinero de forma irregular, cuyas dimensiones son: frente de 8,50 m y fondo de 18,54 m, logrando una proporción de 1 a 2,18 veces aproximadamente, con frentes sobre la Calle 17 y la Carrera 2. El predio está constituido por un edificio de esquina en ochave curvo con un vacío lateral en su esquina noroccidental. Desde la calle 17 se accede al inmueble a través de una circulación central que comunica con una escalera de 2 tramos localizada al lado norte. En el primer piso se ubican 2 apartamentos: uno en la esquina al que se accede por el ingreso principal del edificio y otro localizado sobre la Carrera 2 con acceso independiente, el cual probablemente cuenta con un patio posterior que corresponde al vacío de la edificación. Un local comercial también se encuentra en esta planta, ubicado al lado norte del acceso principal y subdividido en 2 espacios con un baño. Sus fachadas constan de 2 cuerpos resueltos en 2 planos: uno correspondiente al primer piso paramentado y otro que hace referencia los últimos 3 en voladizo. El muro del primer cuerpo es pañetado y pintado, mientras el del segundo es un afinado en mortero, así como también una sección es en ladrillo a la vista. La fachada sobre la Calle 17 consta en su primer cuerpo de 2 vanos de acceso: uno de la vivienda y otro del local, y un vano de ventana también perteneciente al local; el segundo cuerpo cuenta con 2 vanos rectangulares de ventana en cada piso. Una ventana de igual forma y en posición horizontal se localiza en cada piso por la fachada de la esquina de ochave curvo. La fachada sobre la Carrera 2, por el contrario cuenta en su primer cuerpo con 3 ventanas y el vano de acceso de un apartamento, su segundo cuerpo se compone de 3 vanos de ventana en cada piso. Los materiales de sus muros son ladrillo con revestimiento de pañete y pintura, su cubierta es en una mayor área en teja de barro.

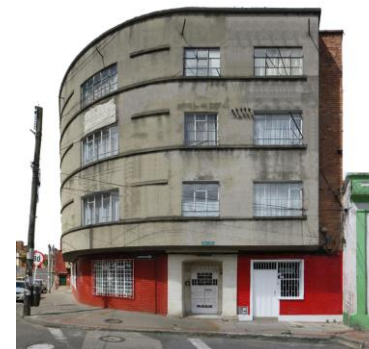
Fachada Norte
Fuente: Equipo Fotografía PEMP Patrimonio Inmueble
