FICHA DE INVENTARIO Y VALORACIÓN DE BIENES CULTURALES INMUEBLES

INMUEBLE No MZ 018
Hoja 1 PR 016

1.1. Nombre del Bien	CL 18 1 95	1.2. Otros nombres	N.A.
1.3. Pertenece a valoración colectiva	No	1.4. Nombre	N.A.

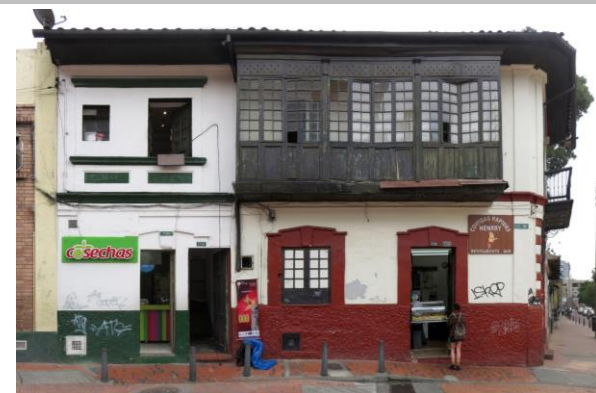
9. FOTOGRAFÍA DEL INMUEBLE

Inmueble de 2 pisos, paramentado en un predio esquinero con forma irregular, cuyas dimensiones son: frente de 10.80 m y fondo de 6.55 m, logrando una proporción de 1 a 1.6 veces aproximadamente con frentes sobre la carrera 3 y la calle 18. La ocupación del predio se realiza a través de un volumen compacto de ocupación total. Desde la calle 18 y carrera 3 se accede a la edificación a través de vanos laterales de acceso a locales comerciales. El acceso al 2° piso es desde la calle 18 a través de un vano lateral con escalera que entrega al local comercial. Las fachadas constan de un cuerpo, zócalo de pañete rústico, vanos de acento vertical con marco de realce y remate superior con moldura en el dintel, alero de cubierta y remates esquineros tipo pilastras con decorado dentado en el 1° piso, marcado por cornisas corridas de entrepiso y cubierta. La fachada sobre la calle 18 consta en su 1° piso de 3 vanos de acceso a los locales comerciales y un vano de ventana actualmente sellado en su interior; en el 2° piso consta de 2 vanos de ventana de dimensiones variadas y un balcón corrido tipo gabinete sobre vigas de madera que se soportan también el entrepiso. El sistema estructural es de muros de carga en ladrillo con cubierta a 2 aguas y estructura en madera. Revestimiento de pañete y pintura en los muros, carpintería de madera en puertas y ventanas, escalera en madera, pisos en baldosa cerámica, cubierta de teja de barro con canal metálica.

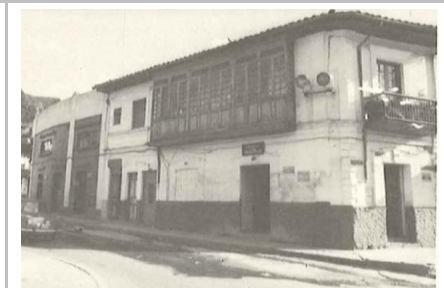
11. FOTOGRAFÍA ANTIGUA

Inmueble construido a principios del siglo XX correspondiente al periodo Republicano. Destinado para uso residencial, actualmente su uso es comercial. Su propietario es Elsa Vanegas de Barrero. No se conoce el diseñador ni el constructor. Hasta 1976 según la aerofotografía histórica, se observa un inmueble de volumen compacto con patio posterior esquinero. Actualmente se evidencia la construcción del área del patio por adaptación del uso nuevo. De igual manera se evidencia la alteración de los vanos de fachada y la construcción de una nueva escalera debido a la adaptación y construcción de locales comerciales. No presenta solicitudes de intervención y no hay antecedentes de archivo.

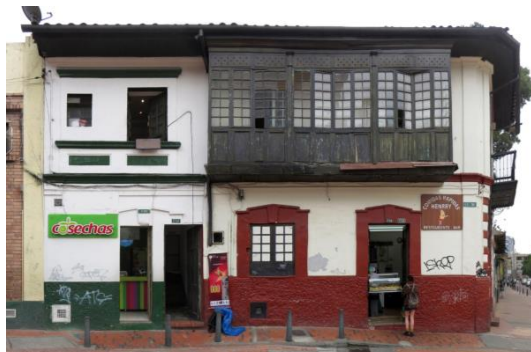
Fachada Norte

Valor estético: De acuerdo con lo descrito y su valoración histórica, el inmueble posee una tipología aun visible a pesar de sus modificaciones e intervenciones. Es representativo del periodo Republicano de principios del siglo XX y de la consolidación urbana de la época con remanentes del trazado tradicional. Su repertorio formal está caracterizado por elementos ornamentales de fachada como zócalo, cornisas, remate de alero, carpintería de madera y cubierta en teja de barro.
