FICHA DE INVENTARIO Y VALORACIÓN DE BIENES CULTURALES INMUEBLES

INMUEBLE No MZ 018
Hoja 1 PR 017

1.1. Nombre del Bien	CL 18 1 89	1.2. Otros nombres	N.A.
1.3. Pertenece a valoración colectiva	No	1.4. Nombre	N.A.

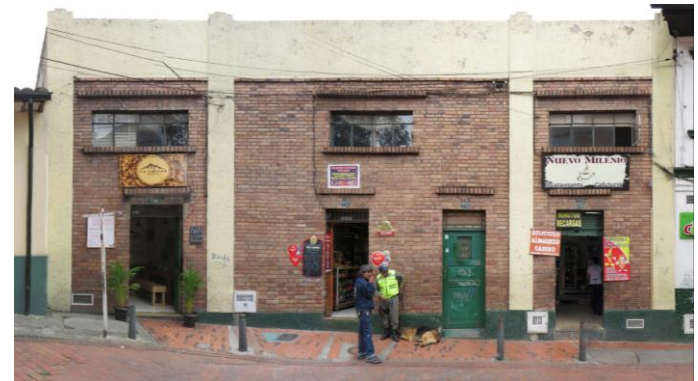
9. FOTOGRAFÍA DEL INMUEBLE

14. DESCRIPCIÓN
 Inmueble de 2 pisos paramentado en un predio medianero con forma irregular, cuyas dimensiones son: frente de 15.49 m y fondo de 10.67 m, logrando una proporción de 1 a 1.5 veces aproximadamente, con frente sobre la calle 18. La ocupación del predio se realiza a través de un volumen compacto que ocupa totalmente el predio. Se ingresa a través de los vanos de acceso a los locales comerciales en el 1° piso y un vano lateral con escalera interior que conduce al 2° piso residencial. El 1° piso consta de 3 locales comerciales con servicios, mientras que el 2° piso consta de 3 habitaciones, sala-comedor y servicios. La fachada consta de un cuerpo resuelto en un solo plano, está marcada por 3 ejes verticales correspondientes a los machones que sobresalen en su parte superior sobre el ático, vanos de puertas y ventanas con molduras en ladrillo y zocalo de pañete. Consta en el 1° piso de 4 vanos de acceso de acento vertical con moldura superior en ladrillo; mientras en 2° piso consta de 3 vanos de ventana de acento horizontal, alfajía y moldura superior en ladrillo. El sistema estructural es de muros de carga en ladrillo con cubierta a 2 aguas sobre estructura en madera. Los materiales de los muros son en ladrillo con revestimiento de pañete y pintura al interior; ladrillo a la vista en su fachada, carpintería metálica en puertas y ventanas de fachada, escalera de madera, entrepiso en madera, pisos en baldosa de cerámica y baldosin de cemento, cielorosas de drywall en el 1° piso y de esterilla de guadua pañetado en 2° piso. Cubierta de teja termoacústica.

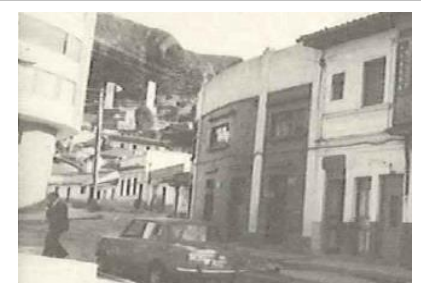
10. FOTOGRAFÍA DEL CONTEXTO 11. FOTOGRAFÍA ANTIGUA

17. RESEÑA HISTÓRICA
 Inmueble construido en la década de los años 40 correspondiente al periodo de la Transición. Destinado para uso residencial, actualmente su uso es mixto entre comercial y residencial. Su propietario es Ingrý Rocio Gómez. No se conoce el diseñador ni el constructor. Hasta 1976 según la aerofotografía histórica, se observa un inmueble de volumen irregular compacto con patio lateral central y patio posterior esquinero. Actualmente se observa el cambio de la teja de barro por teja termo acústica, conserva aún la distribución original aunque se evidencia la construcción de un volumen de un piso de altura, lo cual hace que en su 1° piso se tenga una ocupación total del predio. No presenta solicitudes de intervención y no hay antecedentes de archivo.

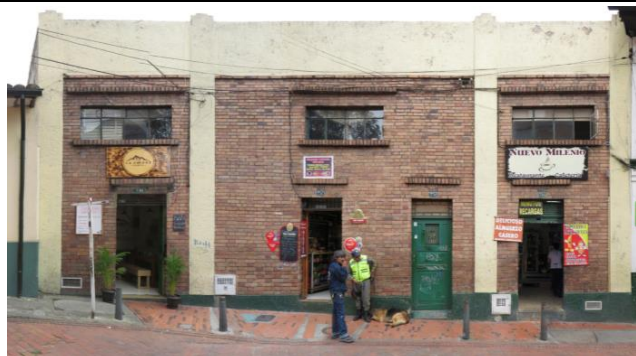
Fachada Norte
Fuente: Equipo Fotografía PEMP Patrimonio Inmueble

Valor estético: De acuerdo con lo descrito y su valoración histórica, el inmueble puede leerse de forma integral a pesar de sus modificaciones, es representativo del periodo de la Transición. Adopta elementos característicos del principio de la arquitectura del periodo Moderna, tales como: diferenciación de materiales, formas y planos para destacar jerarquías espaciales.
