FICHA DE INVENTARIO Y VALORACIÓN DE BIENES CULTURALES INMUEBLES

USO EXCLUSIVO DEL MINISTERIO DE CULTURA		INMUEBLE No	MZ	018
Código Nacional		Hoja 1	PR	031

1.1. Nombre del Bien	TV 1 17 87	1.2. Otros nombres	N.A.
1.3. Pertenece a valoración colectiva	No	1.4. Nombre	N.A.

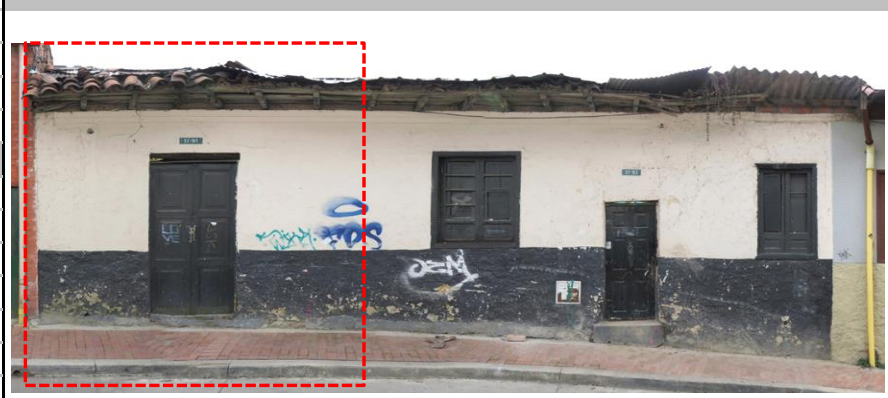
9. FOTOGRAFÍA DEL INMUEBLE

Unidad arquitectónica conformada por los predios 029, 030 y 031 correspondiente a un inmueble de un piso paramentado en 3 predios medianeros irregulares, con acceso sobre la TV 1 y por el interior de la manzana sobre la CL 18 cuyas dimensiones sumadas son: frente de 11.54 m y fondo de 11.08 m, logrando una proporción de 1 a 1.04 veces. El predio 031 tiene 4.10 m de frente y 6.30 m de fondo, se encuentra ubicado en el extremo sur de la unidad arquitectónica. La ocupación de la unidad arquitectónica se realiza a través de un volumen compacto sobre el costado sur y un espacio vacío en el costado norte (en el que antes había parte del inmueble, actualmente desplomado debido al avanzado estado deterioro). La fachada está conformada de un nivel con zócalo de pintura, 2 vanos rectangulares de acceso y 2 de ventana. Remate de alero de caja sobre canes de madera. Se ingresa por el acceso principal ubicado sobre la TV 1, el cual distribuye mediante un pasillo a 5 dependencias ubicadas en el costado sur, de las cuales una posee acceso independiente desde el exterior. Sobre el costado norte hay un dependencia que se comunica con el patio, del cual se desprende una circulación hacia el acceso del costado norte, conectado con la CL 18. El sistema estructural es de muros de carga en ladrillo con cubierta a 2 aguas con estructura en madera. Revestimiento de pañete y pintura, carpintería de madera en puertas y ventanas de fachada; cubierta de teja de barro.

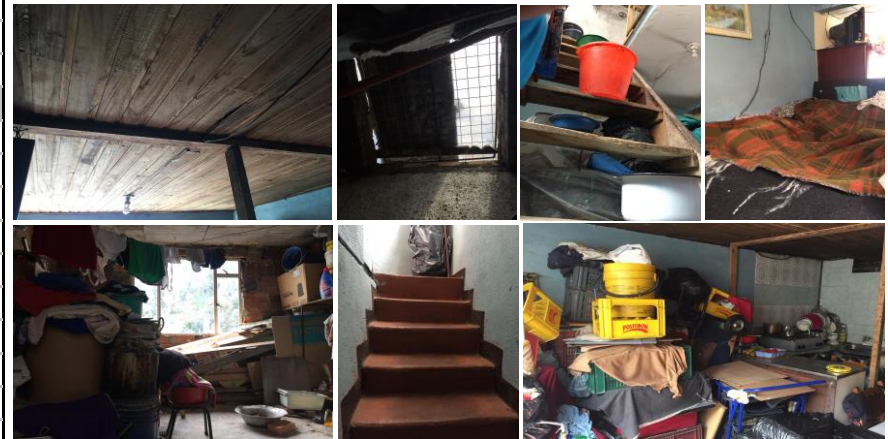
16. FOTOGRAFÍAS INTERIORES

Unidad arquitectónica compuesta por los predios 029, 030 y 031 correspondiente a un inmueble construido a principios del siglo XX, procedente al periodo Republicano. Destinada para uso residencial, actualmente se encuentra abandonada. Su propietario es Augusto Arciniegas Gómez. No se conoce el diseñador ni el constructor. Hasta 1976 según la aerofotografía histórica, se observa un inmueble de volumen compacto de una sola crujía con un patio posterior, del que también hacía parte el predio 032 (demolido posteriormente y ocupado por el inmueble actual correspondiente al periodo Contemporáneo). Actualmente se evidencia un estado alto de deterioro de la unidad arquitectónica sobre todo del costado correspondiente al predio 029, el cual muestra desplomes de cubierta y de muros interiores. No presenta solicitudes de intervención y no hay antecedentes de archivo.

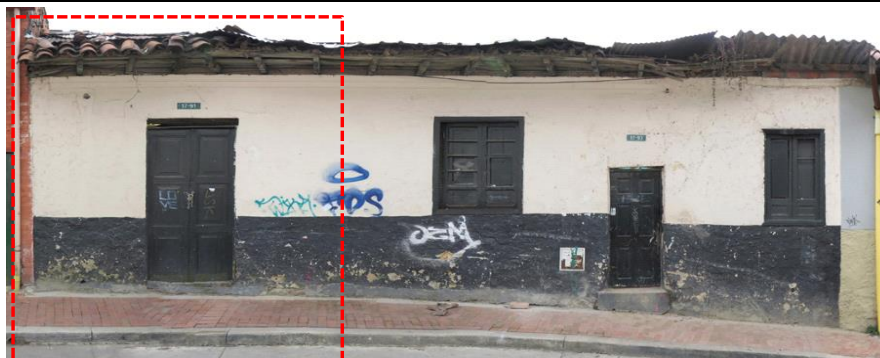
Fachada Oriente

Valor estético: De acuerdo con lo descrito y su valoración histórica, la unidad arquitectónica puede leerse de forma integral a nivel de fachada, no obstante en su interior es de difícil lectura por su nivel de deterioro y de la supresión de una parte de la misma, ubicada anteriormente en el predio 032. Es representativo del periodo Republicano de principios del siglo XX y de la consolidación urbana de la época con remanentes del trazado tradicional. Su repertorio formal está caracterizado por elementos ornamentales de fachada como zócalo, remate de alero de caja sobre canes de madera, carpintería de madera y cubierta en teja de barro.
