FICHA DE INVENTARIO Y VALORACIÓN DE BIENES CULTURALES INMUEBLES

INMUEBLE No MZ 018
Hoja 1 PR 034

1.1. Nombre del Bien	TV 1 17 81	1.2. Otros nombres	N.A.
1.3. Pertenece a valoración colectiva	No	1.4. Nombre	N.A.

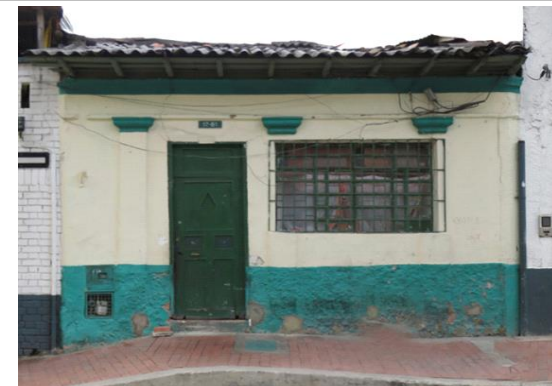
9. FOTOGRAFÍA DEL INMUEBLE

Inmueble de 1 piso de altura con entrepiso tipo mezzanine, paramentado en un predio medianero con forma irregular, cuyas dimensiones son: frente de 5.77 m y fondo de 15.98 m, logrando una proporción de 1 a 2.8 veces aproximadamente, con frente sobre la calle transversal 1. La ocupación del predio se realiza a través de un volumen compacto sin patios. Actualmente tiene uso residencial. Desde la transversal 1 se accede a la edificación a través de un vano lateral que entrega a un corredor, el cual reparte a cada uno de los espacios interiores y conecta con una escalera en concreto que conduce al mezzanine. La fachada consta de 1 cuerpo marcada por pilastras con capiteles que enmarcan los vanos originales, cuenta con un zócalo en pañete rustico, cornisa superior y alero con canes de madera a la vista. Consta de 1 vano de acceso principal y 1 vano de ventana de acento horizontal. El sistema estructural es de muros de carga en ladrillo con cubierta a 2 aguas y estructura en madera. Los materiales de los muros son en ladrillo con revestimiento de pañete y pintura, carpintería de madera en puerta de fachada, carpintería metálica en ventana y reja de fachada, escalera en concreto, entrepiso en madera, cieloraso en liston, pisos en baldosa ceramica y cubierta de asbesto cemento.

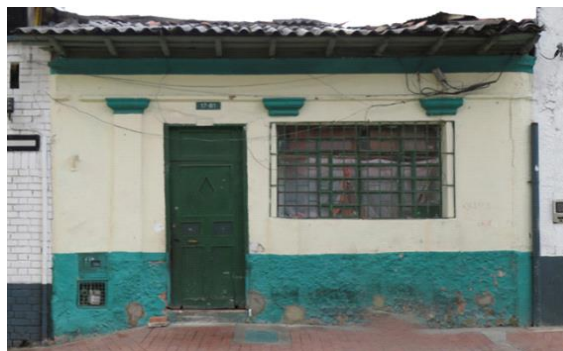
Fachada Oriente
Fuente: Equipo Fotografía PEMP Patrimonio Inmueble

Valor histórico: el inmueble fue construido a principios del siglo XX en el período republicano, representa las características constructivas de la época en cuanto a sus técnicas y materiales, y cuenta con un repertorio de elementos ornamentales como las pilastras y zócalo que conforman su fachada. A pesar de sus intervenciones es de fácil lectura en su tipología original y lenguaje arquitectónico. Persiste ante las dinámicas y transformaciones del sector, y mantiene la limitación del paramento original de la manzana.

Valor estético: De acuerdo con lo descrito y su valoración histórica, el inmueble puede leerse de forma integral a pesar de sus modificaciones e intervenciones, es representativo del periodo republicano de principios del siglo XX y de la consolidación urbana de la época con remanentes del trazado tradicional. Su repertorio formal está caracterizado por elementos ornamentales de fachada como zócalo, alero de cubierta y cornisa.
