FICHA DE INVENTARIO Y VALORACIÓN DE BIENES CULTURALES INMUEBLES

1.1. Nombre del Bien	TV 1 17 65	1.2. Otros nombres	N.A.
1.3. Pertenece a valoración colectiva	No	1.4. Nombre	N.A.

3.1. Departamento	Bogotá	3.2. Municipio	Bogotá D.C.
3.3. Nomenclatura	TV 1 17 65	3.4. Nomenclatura antigua	N.A.
3.5. Barrio	Las Aguas	3.6. Código Barrio	003103
3.7. Dentro de sector urbano histórico	Si	3.8. Nombre sector urbano	Sector Urbano Antiguo
3.9. No. de manzana	018	3.10. No. de predio	040
3.11. CHIP	AAA0030FJSY	3.12. Localidad	Candelaria
3.13. Dentro de perímetro urbano	Si	3.14. UPZ	94
3.15. Nombre UPZ	Candelaria

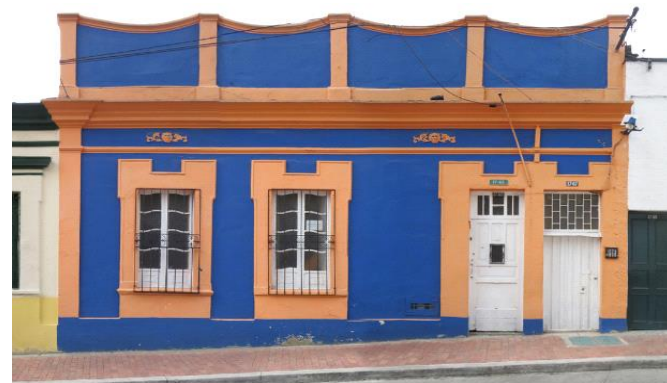
9. FOTOGRAFÍA DEL INMUEBLE

Inmueble de un piso en la fachada y de un piso inferior bajo el nivel de la calle, paramentado en un predio medianero con forma irregular, cuyas dimensiones son: frente de 10.20 m y fondo de 41.20 m, logrando una proporción de 1 a 4 veces aproximadamente, con frente a la TV 1. La ocupación del predio se realiza a través de 2 volúmenes, uno frontal con patio lateral y otro de planta rectangular localizado ene el solar. Se ingresa a través de 2 accesos laterales: el primero localizado sobre el nivel de la calle distribuye a una zona social, 6 habitaciones y servicios; mientras que el 2° acceso entrega, mediante una escalera, al nivel inferior y al patio principal con corredor hacia el solar. La fachada del inmueble consta de un cuerpo con zócalo, 2 vanos de acceso y 2 de ventanas laterales con marco con formas almenadas en su parte superior, cuenta además con una moldura horizontal y cornisa superior sobre la cual se ubica un muro tipo ático. Su cubierta es a 2 aguas en teja de barro.
