FICHA DE INVENTARIO Y VALORACIÓN DE BIENES CULTURALES INMUEBLES

INMUEBLE No MZ 018

1.1. Nombre del Bien	CL 18 1 81	1.2. Otros nombres	N.A.
1.3. Pertenece a valoración colectiva	No	1.4. Nombre	N.A.

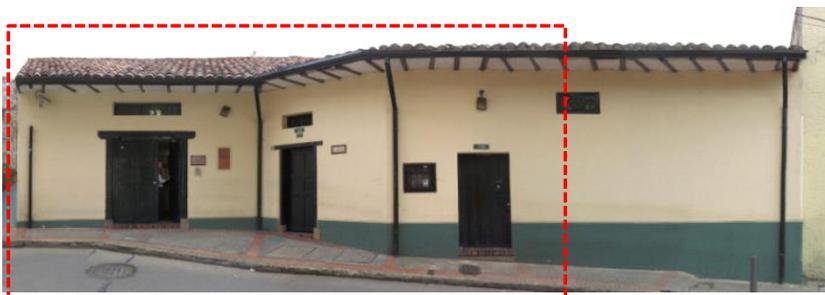
9. FOTOGRAFÍA DEL INMUEBLE

Inmueble de un piso paramentado en un predio medianero de forma irregular, cuyas dimensiones son: frente de 13 m y fondo de 20.50 m, logrando una proporción de 1 a 1.57 veces aproximadamente. Conformar una unidad arquitectónica con el predio 003103018018, colindante por su lado norte. La ocupación de los predios se realiza a través de dos volúmenes, uno frontal correspondiente a una crujía de la anterior edificación, y otro aislado de de construcción posterior cuya planta es rectangular. Se accede a la unidad arquitectónica a través de 3 vanos que conducen a diferentes áreas del inmueble. La fachada en general consta de 1 cuerpo, alero de cubierta con canes de madera a la vista, zócalo de pintura y 6 vanos en total; esta resuelta en 2 planos debido a la morfología del predio en la manzana; los vanos corresponden: 3 de acceso con dintel de madera a la vista y escalón de ascenso en ladrillo, y 3 superiores de ventilación horizontales con reja. Su cubierta es a 2 aguas en estructura de madera.

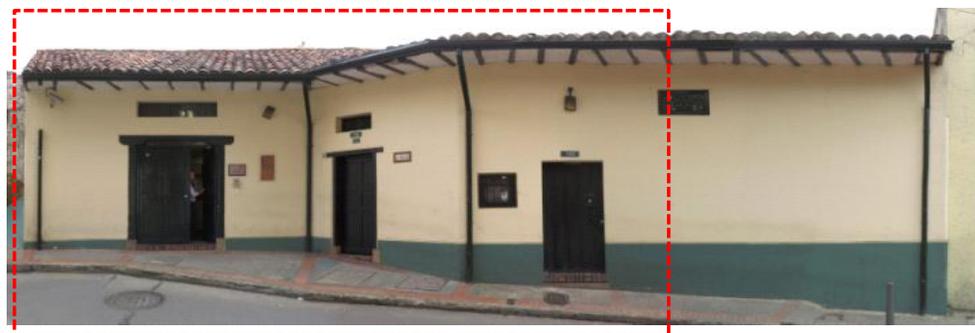
Fachada Norte

Valor estético: A pesar de las intervenciones efectuadas se conserva la crujía frontal del inmueble con su fachada, la cual cuenta con una altura y elementos arquitectónicos que le permiten integrarse al perfil urbano y formar una imagen de edificaciones homogéneas.
