FICHA DE INVENTARIO Y VALORACIÓN DE BIENES CULTURALES INMUEBLES

INMUEBLE No MZ 019

1.1. Nombre del Bien	CL 12 F 2 38	1.2. Otros nombres	N.A.
1.3. Pertenece a valoración colectiva	No	1.4. Nombre	N.A.

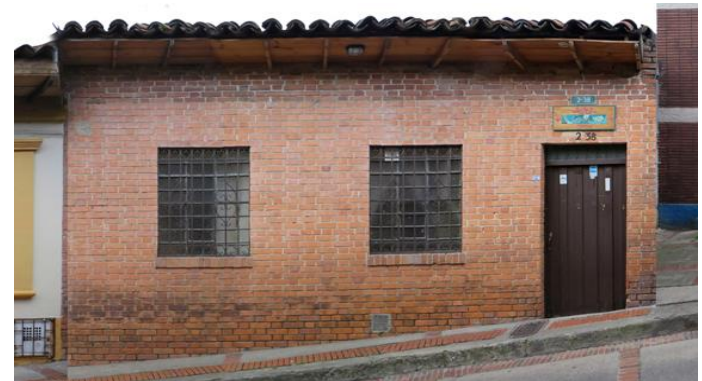
9. FOTOGRAFÍA DEL INMUEBLE

14. DESCRIPCIÓN	
<p>Inmueble de un piso con mezzanine en la crujía frontal y 2 pisos en las crujías restantes, paramentado en un predio medianero de forma irregular cuyas dimensiones son: frente de 7,20 m y fondo de 18,14 m, logrando una proporción de 1 a 2,51 veces aproximadamente, con frente sobre la Calle 12 F. El predio se encuentra ocupado por un volumen con un patio lateral central. Cada cuerpo del volumen cuenta con una sala, cocina y baño en el primer piso; en el segundo piso se encuentran las habitaciones a las cuales se accede por medio de una escalera en caracol metálica. Su fachada consta de un cuerpo y alero con canes a la vista, es en ladrillo a la vista y está conformada por 3 vanos rectangulares verticales, uno localizado al lado oriente que corresponde al acceso y 2 vanos de ventanas al lado opuesto; poseen una reja metálica y una alfajía de ladrillo. Las cubiertas de las crujías son diferentes, ya que la frontal cuenta con teja de barro y las restantes con teja de fibrocemento. La carpintería de la fachada es en metal mientras en el interior es en madera.</p>

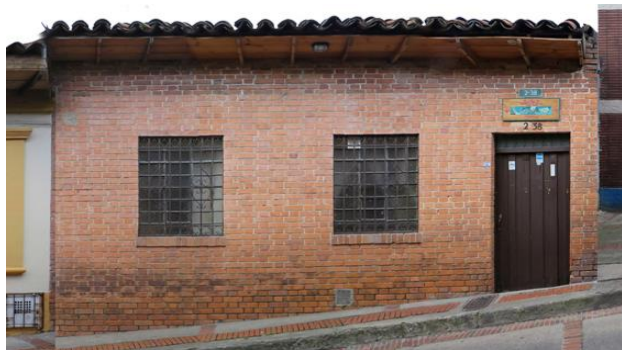
Fachada Sur
Fuente: Equipo Fotografía PEMP Patrimonio Inmueble

Valor estético: De acuerdo con lo descrito y su valoración histórica, el inmueble posee modificaciones que le agrega un valor arquitectónico al inmueble, conserva elementos ornamentales, carpintería interior en madera, la tipología de patio lateral central y pilares en madera. Su estado de mantenimiento es bueno. Dentro del perfil urbano conserva la altura original con los vanos rectangulares y alero con canes de madera a la vista.
