FICHA DE INVENTARIO Y VALORACIÓN DE BIENES CULTURALES INMUEBLES

1. DENOMINACIÓN				
1.1. Nombre del Bien	KR 3 12 F 28	1.2. Otros nombres	N.A.	
1.3. Pertenece a valoración colectiva	No	1.4. Nombre	N.A.	
2. CLASIFICACIÓN TIPOLÓGICA

3. LOCALIZACIÓN				
3.1. Departamento	Bogotá	3.2. Municipio	Bogotá D.C.	
3.3. Nomenclatura	KR 3 12 F 28	3.4. Nomenclatura antigua	N.A.	
3.5. Barrio	Las Aguas	3.6. Código Barrio	003103

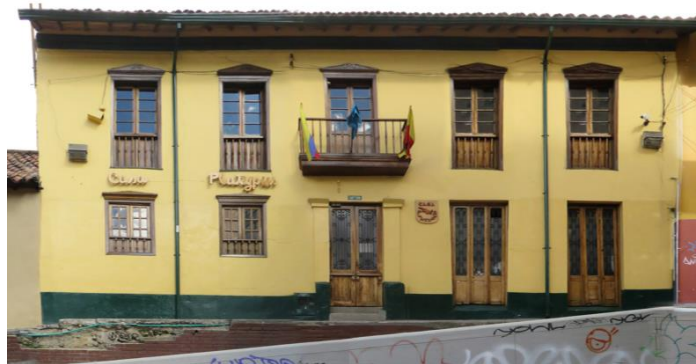
Fachada Occidente
Fuente: Equipo Fotografía PEMP Patrimonio Inmueble

Valor estético: De acuerdo con lo descrito y su valoración histórica el inmueble tiene una lectura integral, ya que a pesar de sus modificaciones, como el volumen agregado se conservan los volúmenes de su tipología original. Según registro fotográfico, su estado de conservación es bueno debido en parte a su uso como hotel, que hace que el inmueble reciba un eficaz mantenimiento. Dentro del perfil urbano es el inmueble que mejor se conserva y que posee mayores atributos estéticos, como sus tribunas con frontón y balaustrada en madera y su balcón central, así como zócalo y alero de cubierta que enriquecen la escena urbana del centro histórico.
