FICHA DE INVENTARIO Y VALORACIÓN DE BIENES CULTURALES INMUEBLES

USO EXCLUSIVO DEL MINISTERIO DE CULTURA		INMUEBLE No	MZ	019
Código Nacional		Hoja 1	PR	025

1.1. Nombre del Bien	CL 16 A 2 11	1.2. Otros nombres	N.A.
1.3. Pertenece a valoración colectiva	No	1.4. Nombre	N.A.

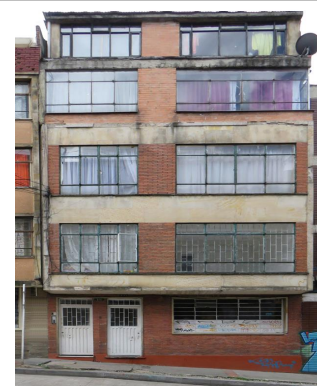
9. FOTOGRAFÍA DEL INMUEBLE

14. DESCRIPCIÓN
<p>Inmueble de 5 pisos paramentado en un predio medianero de forma irregular cuyas dimensiones son: frente de 6,90 m y fondo de 8,10 m, logrando una proporción de 1 a 1,17 veces aproximadamente, con frente sobre la Calle 16 A. La ocupación del predio es total a través de un solo volumen. Su acceso es un hall lateral que comunica con una escalera localizada el fondo del predio, en el primer piso se ubica un aparta-estudio con acceso independiente que consta de: una sala, una alcoba, cocina y baño. Su fachada consta de 3 cuerpos: uno es el basamento de la edificación que continúa con el paramento, otro saliente correspondiente a los siguientes 3 pisos en voladizo, y finalmente el último piso que se encuentra retrocedido del paramento. El primer cuerpo consta de 3 vanos rectangulares: 2 al costado occidente que corresponden al acceso al aparta estudio del primer piso, y el acceso a la los pisos superiores; y un vano de ventana rectangular al lado opuesto. El segundo cuerpo está formado por el segundo, tercer y cuarto piso, cada uno con 2 ventanas rectangulares de piso a techo; el cuarto piso sin embargo posee materiales y una modulación diferente que delata que al igual que el siguiente piso, son un agregado posterior a la edificación original. Finalmente se encuentra el tercer cuerpo, este es diferenciado por su retroceso del paramento pero cuenta con las mismas características arquitectónicas. La fachada posee un enchape de piedra muñeca en las secciones de los antepechos, mientras el área restante es en ladrillo a la vista. Su cubierta es a 2 aguas en teja de fibrocemento.</p>

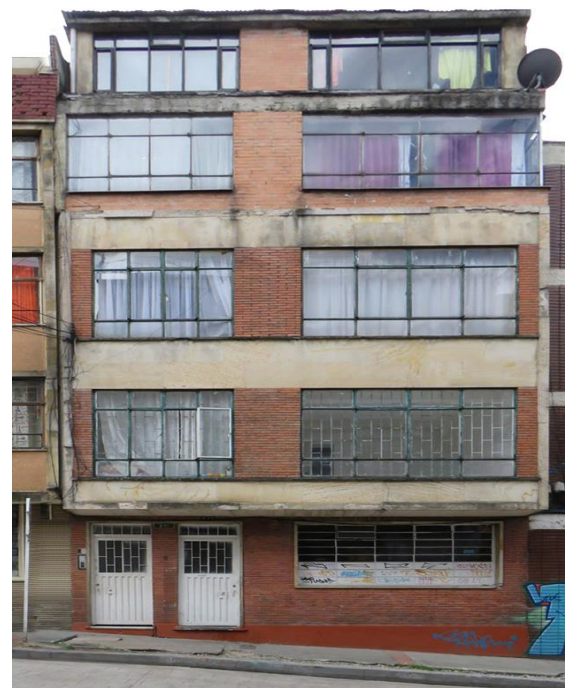
Fachada Norte
Fuente: Equipo Fotografía PEMP Patrimonio Inmueble

Valor estético: De acuerdo con lo descrito y su valoración histórica el inmueble tiene una lectura difusa, ya que posee modificaciones que alteran el volumen original, como los dos pisos agregados. Dentro del perfil urbano su fachada comparte elementos similares con las demás edificaciones construidas en el mismo periodo, estas son de una altura equivalente y poseen vanos rectangulares, carpintería metálica y secciones de ladrillo a la vista como el inmueble descrito, con estas conforma la imagen de la ciudad de finales de siglo XX que permanece en el centro histórico.
