FICHA DE INVENTARIO Y VALORACIÓN DE BIENES CULTURALES INMUEBLES

INMUEBLE No MZ 020

1.1. Nombre del Bien	CL 12 D BIS 1 18	1.2. Otros nombres	N.A.
1.3. Pertenece a valoración colectiva	No	1.4. Nombre	N.A.

3.1. Departamento	Bogotá	3.2. Municipio	Bogotá D.C.
3.3. Nomenclatura	CL 12 D BIS 1 18	3.4. Nomenclatura antigua	N.A.
3.5. Barrio	Las Aguas	3.6. Código Barrio	003103
3.7. Dentro de sector urbano histórico	Si	3.8. Nombre sector urbano	Sector Urbano Antiguo
3.9. No. de manzana	020	3.10. No. de predio	002
3.11. CHIP	Varios	3.12. Localidad	Candelaria
3.13. Dentro de perímetro urbano	Si	3.14. UPZ	94
3.15. Nombre UPZ	Candelaria

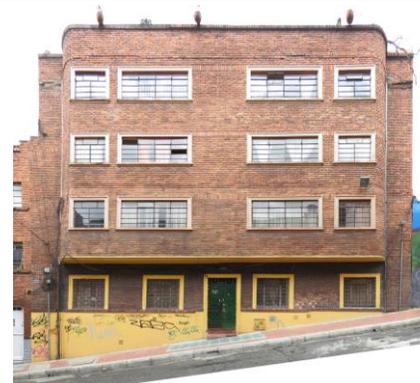
9. FOTOGRAFÍA DEL INMUEBLE

Inmueble de 5 pisos paramentado en un predio medianero rectangular, sus dimensiones son: frente de 13.79 m y fondo de 25.73 m, logrando una proporción de 1 a 1.86, con frente sobre la CL 12 D BIS. La ocupación del predio se realiza mediante un volumen con patio central y 2 patios laterales. Se ingresa mediante un pasillo central que distribuye en cada costado a una unidad de vivienda y frontalmente a unas escaleras que llevan al resto de niveles, seguidas de un patio central. La distribución de cada unidad de vivienda es la misma: cuenta en la parte frontal con una sala conectada a un estudio, en la mitad consta de un pasillo que lleva a 2 habitaciones seguidas de un patio lateral; y en la parte posterior se ubican los servicios, cocina y comedor. El último nivel tiene una terraza. La fachada es simétrica y de ladrillo a la vista. El nivel 1 se compone de: zócalo de pañete y pintura; 4 vanos rectangulares de ventana, y un acceso central con marco de pañete. El segundo, tercer y cuarto nivel, se localizan en un volumen que sobresale y cuya forma es curva en los costados. Cada uno posee 4 ventanas rectangulares con marco de pañete. La fachada remata en un muro tipo ático. Según las fotografías de las culatas su sistema estructural es de muros de carga en ladrillo. Los muros interiormente cuentan con un acabado de pañete y pintura y su cubierta es a 2 aguas en teja de fibrocemento y placa de concreto.

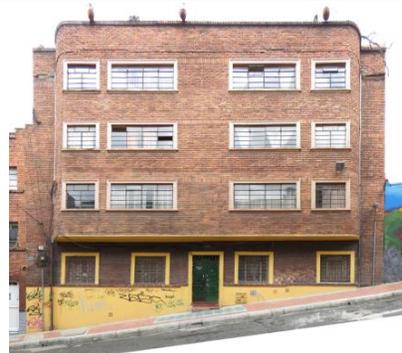
Fachada Sur

Valor estético: de acuerdo con lo descrito y su valoración histórica, el inmueble posee una lectura integral debido a que conserva su volumetría original. A pesar de que afecta la homogeneidad del perfil urbano, ya que su altura es superior, sus fachada se integra con la de los demás inmuebles cercanos del mismo periodo, los cuales también poseen ladrillo a la vista, vanos rectangulares y rematan en un muro tipo ático.
