FICHA DE INVENTARIO Y VALORACIÓN DE BIENES CULTURALES INMUEBLES

INMUEBLE No MZ 020
Hoja 1 PR 012

1.1. Nombre del Bien CL 12 D BIS 1 A 42
1.2. Otros nombres N.A.
1.3. Pertenece a valoración colectiva No
1.4. Nombre N.A.

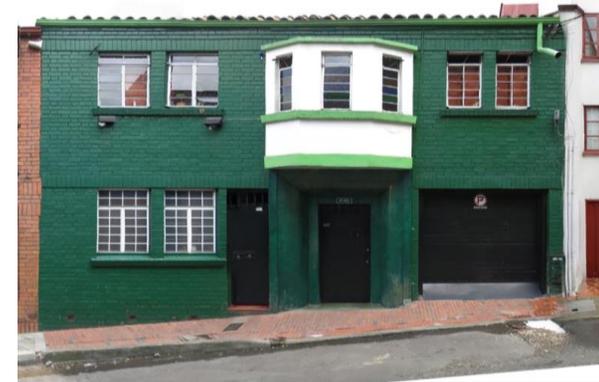
9. FOTOGRAFÍA DEL INMUEBLE

Inmueble de 2 pisos en el volumen frontal y tres pisos con altillo en el volumen posterior, paramentado en un predio medianero. Cuyas dimensiones son: 10 m de frente por 15.29 m de fondo, con una proporción de 1 a 1.52 veces y frente sobre la calle 12 D. La ocupación del predio se realiza a partir de dos volúmenes: uno frontal que hace parte del inmueble y el otro con distinta técnica constructiva, ambos comparten un patio lateral central. La fachada esta resuelta en 2 cuerpos en ladrillo a la vista pintado: uno paramentado y otro en voladizo. El paramentado cuenta con 9 vanos: 3 de acceso, uno lateral que puede corresponder a un local o garaje, uno central que comunica directamente con una escalera y otro lateral que lleva a los espacios que conforman el primer piso; y 3 de ventana. Y el volumen en voladizo se localiza un balcón tipo camerín, con muros en mampostería y una ventana en cada uno de sus lados. En el primero piso se localiza en el costado oriental, 4 alcobas, 2 baños y la lavandería, mientras al lado occidente, se encuentra 2 alcobas y las zonas de servicio. La carpintería es metálica, la cubierta conserva teja de barro en la crujía frontal, mientras la parte posterior es en teja de fibrocemento y la escalera es en madera.

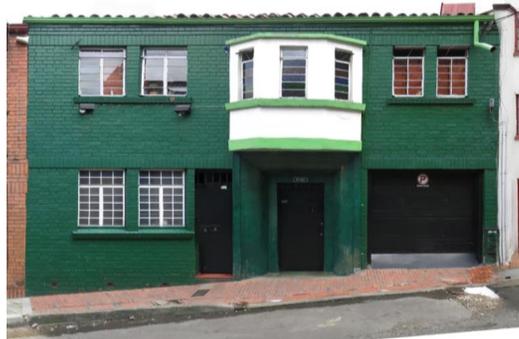
Fachada Sur
Fuente: Equipo Fotografía PEMP Patrimonio Inmueble

Valor estético: De acuerdo con lo descrito y su valoración histórica, la lectura del inmueble es difusa debido a las intervenciones. Sin embargo, conserva la mayor de la crujía frontal con su fachada original, la cual cuenta con elementos singulares como el balcón tipo camerín que se localiza en el centro del segundo piso y ornamentos característicos de la época. Responde al perfil urbano con la altura de los inmuebles colindantes, creando así una imagen histórica de la arquitectura de la Transición del centro.
