FICHA DE INVENTARIO Y VALORACIÓN DE BIENES CULTURALES INMUEBLES

INMUEBLE No MZ 020

| 1.1. Nombre del Bien | CL 12 D BIS 1 A 54 | 1.2. Otros nombres | N.A. |

| 3.5. Barrio | Las Aguas | 3.6. Código Barrio | 003103 |

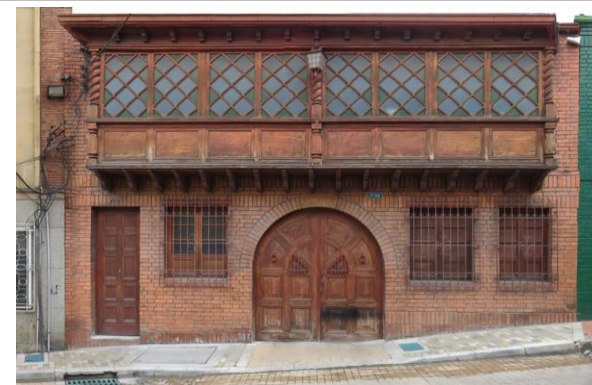
9. FOTOGRAFÍA DEL INMUEBLE

Inmueble de 2 pisos paramentado en un predio medianero cuyas dimensiones son: 9.99 m de frente por 39.44 m de fondo, logrando una proporción de 1 a 3.94 veces, con frente sobre la calle 12 D. La ocupación del predio se realiza a partir de 2 volúmenes: uno sobre la calle que cuenta con 2 patios laterales, y uno localizado al fondo del predio. En medio de ellos se localiza un patio que en parte está cubierto con una marquesina en vidrio y teja de fibrocemento. Posee 2 accesos: uno principal ubicado en el centro y otro secundario lateral. El primero entrega a un corredor que atraviesa el volumen hasta el patio posterior, el segundo entrega una alcoba. Al lado oriente del pasillo se localizan 4 espacios además de un patio lateral, estos son: 2 alcobas, una cocina y un baño. Al lado occidente además del patio se ubican: una alcoba, un comedor, un baño y la escalera. La fachada es en ladrillo a la vista, consta en el primer piso de 5 vanos: uno es el acceso central en forma de arco de medio punto, 2 vanos de ventanas rectangulares al lado oriente, un vano de ventana al lado occidente y otro más a este lado correspondiente al acceso secundario. El segundo piso posee un gabinete corrido con columnas salomónicas ubicadas en su mitad y esquinas. Internamente la escalera de la construcción es en madera, sus pisos son en baldosín de cemento y su carpintería es también en madera.

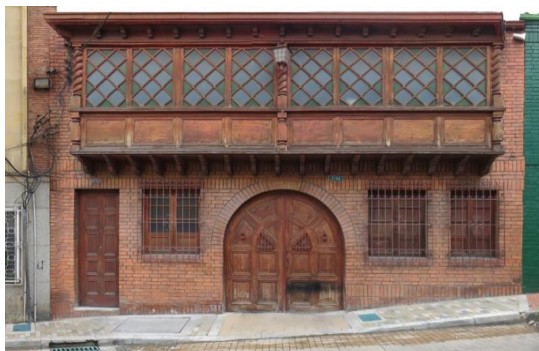
Fachada Sur

Valor estético: a pesar de las modificaciones realizadas la lectura del inmueble original es clara. Su fachada cuenta con elementos singulares, como el gabinete corrido que se localiza en su fachada, el cual a pesar de ser un agregado es de gran elaboración, y su acceso principal, formado por un arco de medio punto en ladrillo. Su altura equivalente a los inmuebles colindantes y su acabado de ladrillo a la vista en la fachada, repetitivo en el perfil urbano, le permiten hacer parte de la imagen histórica del centro.
