FICHA DE INVENTARIO Y VALORACIÓN DE BIENES CULTURALES INMUEBLES

1. DENOMINACIÓN			
1.1. Nombre del Bien	KR 3 12 D 40	1.2. Otros nombres	N.A.
1.3. Pertenece a valoración colectiva	No	1.4. Nombre	N.A.
2. CLASIFICACIÓN TIPOLÓGICA

3. LOCALIZACIÓN			
3.1. Departamento	Bogotá	3.2. Municipio	Bogotá D.C.
3.3. Nomenclatura	KR 3 12 D 40	3.4. Nomenclatura antigua	CR 3 No. 15-34
3.5. Barrio	Las Aguas	3.6. Código Barrio	003103

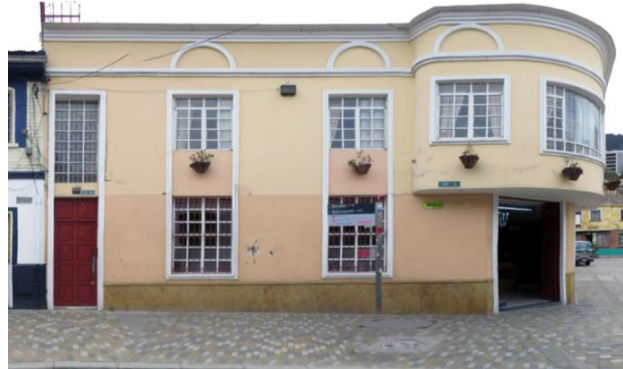
Fachada Occidente

Valor estético: a pesar de ser una construcción del periodo contemporáneo, el inmueble se integra al contexto urbano, manteniendo una altura equivalente a las viviendas del sector y utilizando elementos de periodos arquitectónicos anteriores, como su forma en ochave curvo, su remate en muro de ático y molduras.
