FICHA DE INVENTARIO Y VALORACIÓN DE BIENES CULTURALES INMUEBLES

INMUEBLE No MZ 020

1.1. Nombre del Bien	KR 3 12 D 46	1.2. Otros nombres	N.A.
1.3. Pertenece a valoración colectiva	No	1.4. Nombre	N.A.

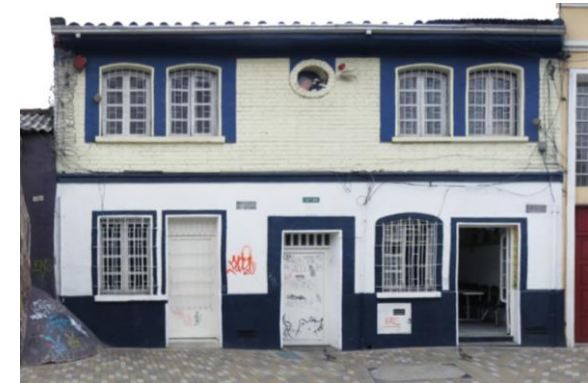
9. FOTOGRAFÍA DEL INMUEBLE

Inmueble de 2 pisos paramentado en un predio medianero, cuyas dimensiones son: 9.30m de frente por 21.44 m de fondo, logrando una proporción de 1 a 2.30 veces con frente sobre la Carrera 3. La ocupación del predio se realiza a partir de un volumen con un patio posterior cubierto. Se accede a través de 3 puertas: una corresponde a una oficina localizada al lado norte, otra a un local comercial al lado sur, y una intermedia que entrega a un pasillo que atraviesa todo el inmueble; detrás de la oficina se ubica la escalera principal y posteriormente 3 espacios que funcionan como cocinas. Dentro de la oficina se encuentra una escalera secundaria y detrás una bodega. Alrededor del patio posterior se organiza un baño y un espacio más que también funciona como cocina. La fachada es en ladrillo pintado, consta de zócalo pañetado y una moldura horizontal que divide los 2 niveles. En el primer piso se localiza una puerta central y un conjunto de puerta y ventana en cada lado. En el segundo nivel hay una pequeña ventana redonda central y una ventana con forma de arco escarzano en cada costado. Toda la fachada se encuentra rematada por un alero con tablero metálico y una canal de aguas lluvias. Su cubierta es en teja de barro en la crujía frontal y teja de fibrocemento y translúcida en la parte posterior.

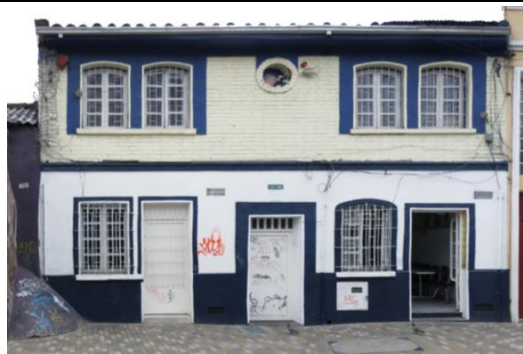
Fachada Occidente

Valor estético: posee un valor estético en dado por altura y su fachada, pues es a través de ella que se consolida una imagen del conjunto urbano de la manzana. Su diseño utiliza el ladrillo a la vista como material principal, característico del lenguaje arquitectónico del periodo de la transición, así como zócalo de revoque y pintura, cornisas que diferencian los pisos, formas de arco escarzano en los vanos y remate de ático, los cuales son elementos heredados del periodo republicano y colonial que forman la imagen histórica del centro.
