FICHA DE INVENTARIO Y VALORACIÓN DE BIENES CULTURALES INMUEBLES

INMUEBLE No MZ 020

1.1. Nombre del Bien	KR 3 12 D 54	1.2. Otros nombres	N.A.
1.3. Pertenece a valoración colectiva	No	1.4. Nombre	N.A.

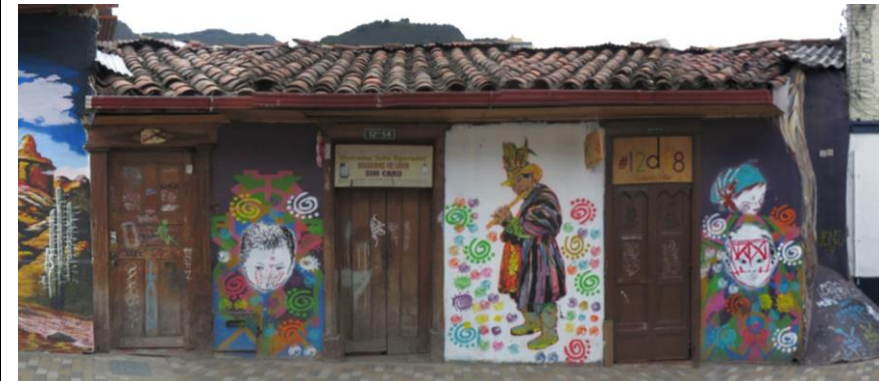
9. FOTOGRAFÍA DEL INMUEBLE

Inmueble de un piso paramentado en un predio medianero cuyas dimensiones son: 7.80 m de frente por 21.43m de fondo, logrando una proporción de 1 a 2.74 veces con frente sobre la calle 12 D. La ocupación del predio se realiza a partir de un volumen con una sucesión de patios laterales, de los cuales solo se encuentra descubierto el posterior. Cuenta con 3 accesos, dos al lado sur que corresponde cada uno a un local comercial, y uno al lado norte que entrega a un corredor, el cual conduce al primer patio. En la parte frontal se localizan dos locales comerciales, en la parte del medio se ubican 4 espacios que actualmente son habitaciones, y en parte posterior otras cuatro. La fachada cuenta con 3 vanos de puertas en madera similares, la puerta del lado norte se destaca por que cuenta con una portada. Toda la fachada remata con un alero de caja. Según registro fotográfico, parte de su cubierta conserva la estructura original en madera y teja de barro, sin embargo la parte posterior cuenta con en teja de fibrocemento.

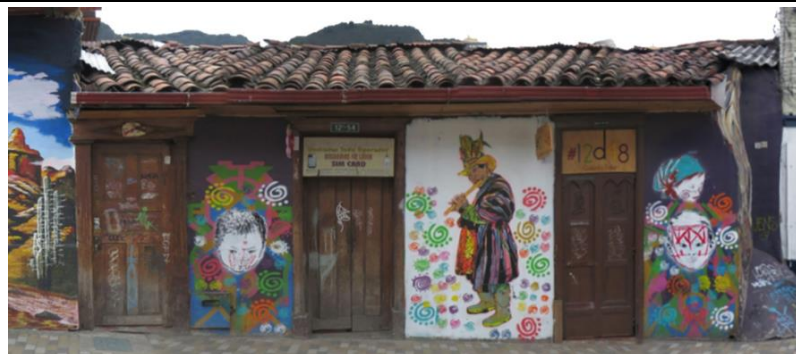
Fachada Occidente

Valor estético: a pesar de que según registro fotográfico, su fachada se encuentra bastante deteriorada, conserva aún una lectura que le permite integrarse a la imagen histórica del sector, en la cual son repetitivas las viviendas que cuentan en su fachada con elementos como zócalo, puertas con portada y alero de caja.
