FICHA DE INVENTARIO Y VALORACIÓN DE BIENES CULTURALES INMUEBLES

INMUEBLE No MZ 020

1.1. Nombre del Bien	KR 3 12 D 66	1.2. Otros nombres	N.A.
1.3. Pertenece a valoración colectiva	No	1.4. Nombre	N.A.

3.1. Departamento	Bogotá	3.2. Municipio	Bogotá D.C.
3.3. Nomenclatura	KR 3 12 D 66	3.4. Nomenclatura antigua	CR 3 No. 15-68/70
3.5. Barrio	Las Aguas	3.6. Código Barrio	003103
3.7. Dentro de sector urbano histórico	Si	3.8. Nombre sector urbano	Sector Urbano Antiguo
3.9. No. de manzana	020	3.10. No. de predio	021
3.11. CHIP	AAA0030FOJH	3.12. Localidad	Candelaria
3.13. Dentro de perímetro urbano	Si	3.14. UPZ	94
3.15. Nombre UPZ	Candelaria

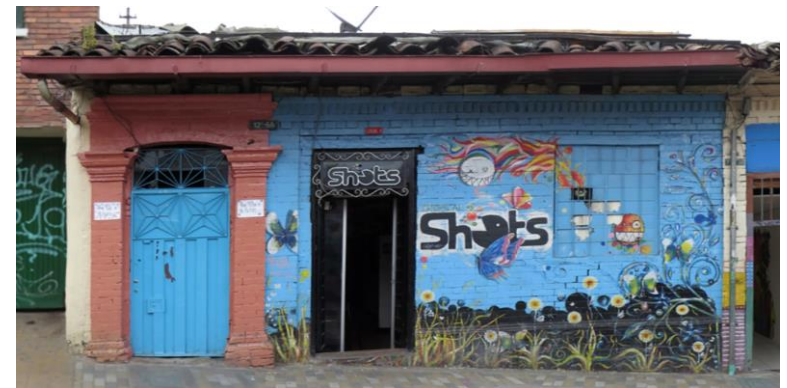
9. FOTOGRAFÍA DEL INMUEBLE

14. DESCRIPCIÓN	
<p>Inmueble de un piso paramentado en un predio medianero, cuyas dimensiones son: 6.99 m de frente por 37.54 m de fondo, logrando una proporción de 1 a 5.37 veces con frente sobre la carrera 3. La ocupación del predio se realiza a partir de un volumen con un patio lateral y un patio posterior. Se accede a través de 2 puertas: la principal al lado norte que conduce al interior de la vivienda, y una central que entrega a un local comercial. En la crujía frontal se localiza, además del pasillo que lleva al primer patio, un local comercial que cuenta con 2 baños y una cocina. La fachada es en ladrillo a la vista pintado, consta de zócalo de pañete, 3 vanos verticales y remata en una moldura de ladrillo que antecede a un alero de cajón en madera. Los vanos corresponden a uno de acceso principal que cuenta con una portada, uno central que es un acceso secundario, y una ventana rectangular al lado sur. Su cubierta es en teja de barro.</p>

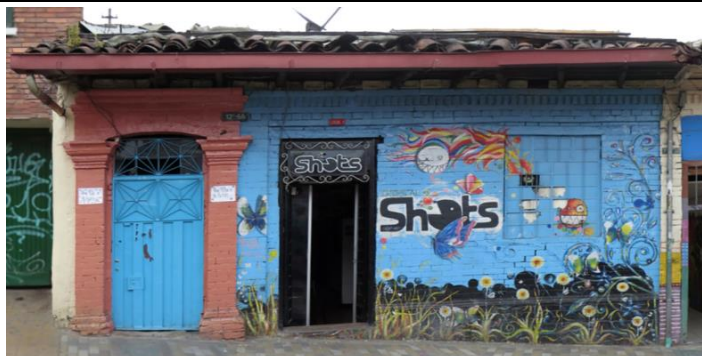
Fachada Occidente

Valor estético: a pesar de que según registro fotográfico, su fachada se encuentra bastante deteriorada, conserva aún una lectura que le permite integrarse a la imagen histórica del sector, en la cual son repetitivas las viviendas que cuentan en su fachada con elementos como zócalo, puertas con portada y alero de caja.
