FICHA DE INVENTARIO Y VALORACIÓN DE BIENES CULTURALES INMUEBLES

INMUEBLE No MZ 020

1.1. Nombre del Bien	CL 12 F 2 97	1.2. Otros nombres	N.A.
1.3. Pertenece a valoración colectiva	No	1.4. Nombre	N.A.

Diligenció:	PEMP Patrimonio Inmueble	Código de identificación	Hoja 1
	Fecha:	2016-2017		
	Revisó:	PEMP Patrimonio Inmueble	003103020024	de 5
	Fecha:	2018

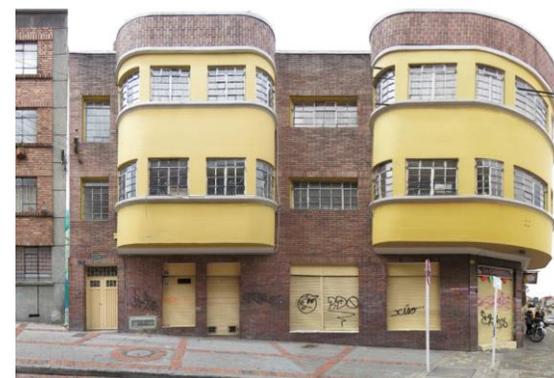
9. FOTOGRAFÍA DEL INMUEBLE

Inmueble de tres pisos de altura, paramentado en un predio esquinero, cuyas dimensiones son 12.50 m de frente sobre la calle 12 F y 4.71 m sobre la carrera 3, dando una proporción de 1 a 2.65 veces. La ocupación total del predio se realiza a partir de un volumen con forma de barra que ocupa la totalidad del predio. Se accede desde la esquina de la calle 12 F con carrera 3 hacia el primer local comercial y siguiendo por la calle 12 F se entra a un segundo local y siguiente a él encontramos la entrada principal de la zona residencial. La fachada del edificio se compone a partir de un plano continuo que sigue la curva de la esquina de manzana, el cual en primer piso posee las tres puertas ya mencionadas y un total de cuatro ventanas pertenecientes a los locales comerciales; en los dos pisos superiores este plano, es interrumpido por dos grandes volúmenes que sobresalen de él, uno frente a la calle 12 F y otro en la esquina, localizado allí seguramente áreas sociales o habitaciones principales de la parte residencial, estos volúmenes se encuentran pañetados. El ladrillo a la vista que predomina en el plano del paramento que sirve de fondo al volumen en voladizo de la fachada, la cual esta rematada por la baranda de la terraza. El sistema estructural responde a muros de carga complementados con pórticos en concreto y algunos arcos que se observan al interior; los entresijos al parecer son madera y el último piso soporta una terraza superior que hace parte del área residencial; los pisos son en listones de madera, los muros interiormente están pañetados, la carpintería es fundamentalmente metálica y la estructura de la cubierta del volumen que se ubica en la terraza posiblemente es una cercha que soporta un tejado de fibrocemento.
