FICHA DE INVENTARIO Y VALORACIÓN DE BIENES CULTURALES INMUEBLES

INMUEBLE No MZ 020

| 1.1. Nombre del Bien | CL 16 2 95 | 1.2. Otros nombres | N.A. |

| 3.5. Barrio | Las Aguas | 3.6. Código Barrio | 003103 |

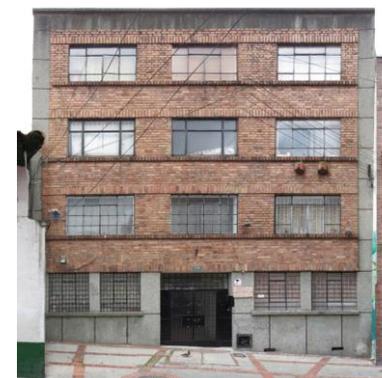
9. FOTOGRAFÍA DEL INMUEBLE

Inmueble de 4 pisos y sótano, localizado en un predio medianero retrocedido del paramento original de la manzana, cuyas dimensiones son: 9.80m de frente por 27.00 m de fondo logrando una proporción de 1 a 2.75 veces, con frente sobre la Calle 12 F. La ocupación del predio se realiza a partir de un volumen con 2 patios laterales y un patio posterior. Se accede a través de una puerta central que entrega a un corredor, este llega hasta la mitad del volumen donde se localiza una escalera. El primer piso consta de 3 aparta estudios y un apartamento de 2 habitaciones. Su fachada es de un solo cuerpo y cuenta desde el segundo piso con un acabado en ladrillo en la vista. Sus pisos son divididos por una hilera de ladrillo en posición vertical, cada uno cuenta con 3 vanos rectangulares de ventana de acento horizontal, a excepción del primer piso donde se localizan 4 vanos de ventanas y un vano central de acceso. Internamente los pisos son en cerámica, las escaleras son en concreto con acabado en granito, y la carpintería es metálica.

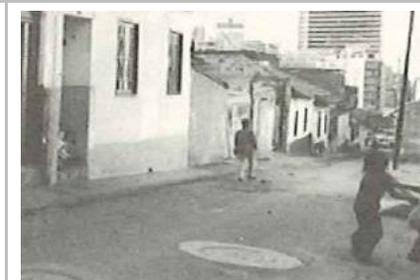
11. FOTOGRAFÍA ANTIGUA

Fuente: Recorridos fotográficos por el centro de Bogotá, Noviembre 1981 - Febrero 1982. Colcultura

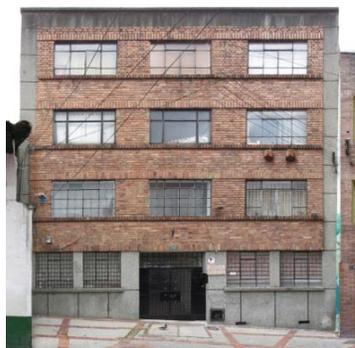
Fachada Norte

Valor estético: de acuerdo con lo descrito y su valoración histórica, el inmueble puede leerse de forma integral ya que no presenta modificaciones significativas. Su valor estético, además de radicar en su diseño interno que permite una iluminación de todos los espacios; se encuentra en su fachada, la cual posee una composición geométrica sencilla y usa de manera especial el ladrillo como material a la vista. Inmuebles de estas mismas características se localizan en esta esquina de la manzana, con estos forma un conjunto urbano que es imagen histórica del sector.
