FICHA DE INVENTARIO Y VALORACIÓN DE BIENES CULTURALES INMUEBLES

1.1. Nombre del Bien	CL 12 F 2 75	1.2. Otros nombres	N.A.
1.3. Pertenece a valoración colectiva	No	1.4. Nombre	N.A.

3.1. Departamento	Bogotá	3.2. Municipio	Bogotá D.C.
3.3. Nomenclatura	CL 12 F 2 75	3.4. Nomenclatura antigua	N.A.
3.5. Barrio	Las Aguas	3.6. Código Barrio	003103
3.7. Dentro de sector urbano histórico	Si	3.8. Nombre sector urbano	Sector Urbano Antiguo
3.9. No. de manzana	020	3.10. No. de predio	029
3.11. CHIP	AAA0030FPPA	3.12. Localidad	Candelaria
3.13. Dentro de perímetro urbano	Si	3.14. UPZ	94
3.15. Nombre UPZ	Candelaria

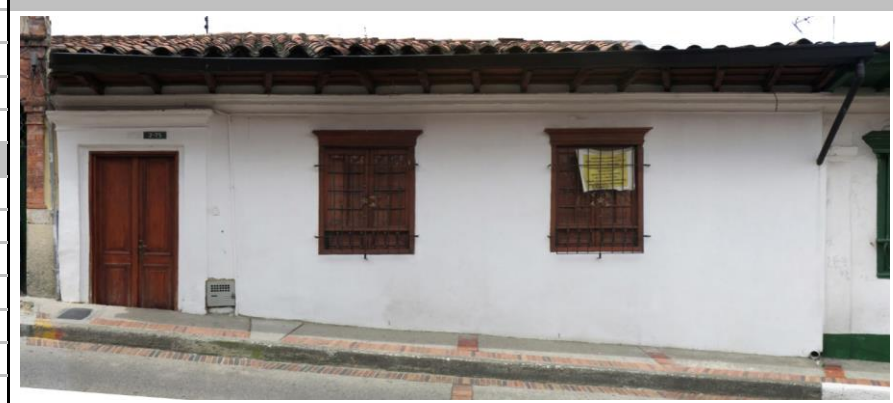
9. FOTOGRAFÍA DEL INMUEBLE

14. DESCRIPCIÓN	
<p>Inmueble de un piso paramentado en un predio medianero, cuyas dimensiones son: 10.00 m de frente por 30.99 m de fondo, logrando una proporción de 1 a 3.09 veces con frente sobre la calle 12 F. La ocupación del predio se realiza a través de un volumen con patio central lateral y un patio posterior. La fachada consta de 3 vanos rectangulares de acento vertical, el del lado oriente corresponde a la puerta de acceso que cuenta con una portada, mientras los dos restantes son vanos de ventanas que cuentan con un marco con cornisa en madera y barrotes de hierro. Toda la fachada es rematada por un alero de canes a la vista. Su cubierta es en teja de barro y actualmente desemboca en una canal metálica.</p>

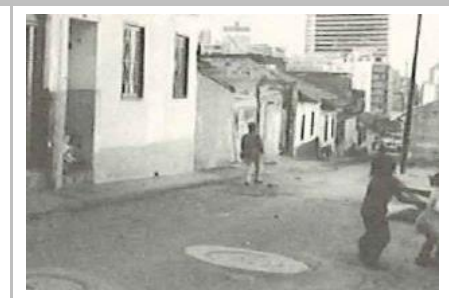
11. FOTOGRAFÍA ANTIGUA

Fuente: Recorridos fotográficos por el centro de Bogotá, Noviembre 1981 - Febrero 1982. Colcultura
