FICHA DE INVENTARIO Y VALORACIÓN DE BIENES CULTURALES INMUEBLES

INMUEBLE No MZ 020

1.1. Nombre del Bien	CL 12 F 1 73	1.2. Otros nombres	N.A.
1.3. Pertenece a valoración colectiva	No	1.4. Nombre	N.A.

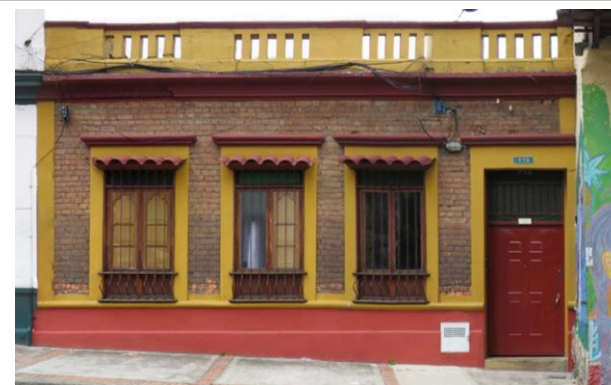
9. FOTOGRAFÍA DEL INMUEBLE

Inmueble originalmente de un piso de altura al cual se le ha construido un segundo piso, paramentado en un predio medianero cuyas dimensiones son 8.20 m de frente sobre la calle 12 F por 24.76 m de fondo, dando una proporción de 1 a 3.01 veces. La ocupación del predio se realiza a partir de un primer volumen con dos crujiás en "L" de patio lateral de un piso al cual se accede desde la calle 12 F a través de un zaguán que conduce a un primer patio desde donde se accede a los demás espacios incluida la escalera que lleva al segundo. A través de un corredor conecta con el segundo y tercer patio posterior. La fachada del inmueble se organiza a partir de un plano continuo con ladrillo a la vista y zócalo sobre el cual se localizan cuatro vanos que se distribuyen equidistantes que corresponden a la puerta metálica de acceso sobre el costado occidental, tres ventanas con carpinterías en madera y reja en forja, todos los vanos tienen marco en alto relieve y cornisa superior individual de remate, al igual que la fachada completa que se remata con una gran cornisa que antecede al ático que oculta la cubierta. El sistema estructural responde a muros de carga en su parte original y al parecer muros de carga y placa de entepiso para el caso de la crujiá que tiene dos niveles; muchos de los pisos son cerámicos, la carpintería es en madera y vidrio, se tienen barandillas y rejas metálicas en general y además la estructura de cubierta en madera y acabado en teja de barro.

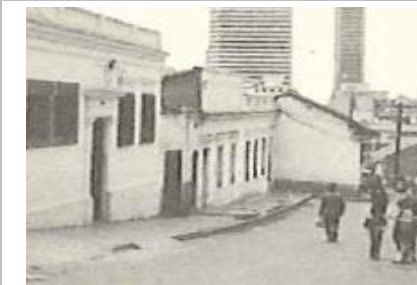
11. FOTOGRAFÍA ANTIGUA

Fuente: Recorridos fotográficos por el centro de Bogotá, Noviembre 1981 - Febrero 1982. Colcultura

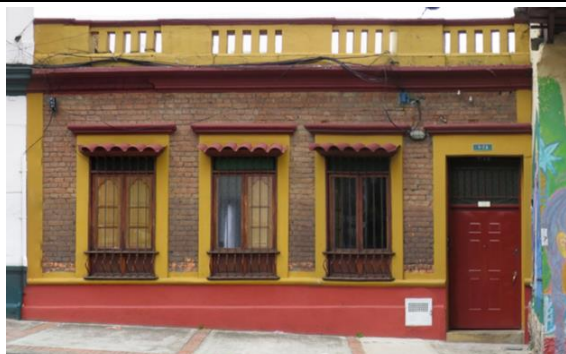
Fachada Norte

Valor estético: El inmueble conserva la fachada en ladrillo y elementos del periodo republicano como el estilo de las ventanas, la cubierta en teja de barro y el diseño de la rejas metálicas, su estado de conservación es bueno y forma una unidad con los inmuebles del costado de la manzana en la cual se inscribe, contribuyendo a la caracterización del sector histórico del principios del siglo XX.
