FICHA DE INVENTARIO Y VALORACIÓN DE BIENES CULTURALES INMUEBLES

INMUEBLE No MZ 020

1.1. Nombre del Bien	KR 1 BIS 12 D 81	1.2. Otros nombres	N.A.
1.3. Pertenece a valoración colectiva	No	1.4. Nombre	N.A.

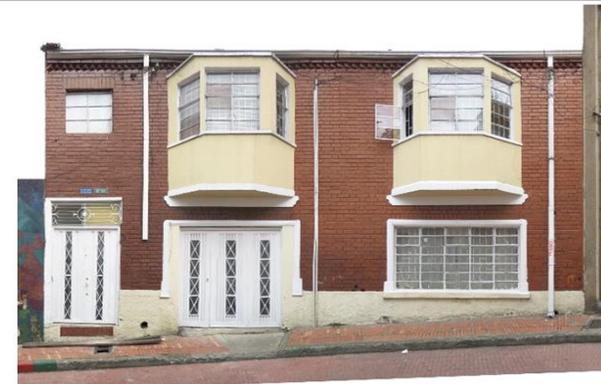
9. FOTOGRAFÍA DEL INMUEBLE

14. DESCRIPCIÓN
Inmueble de 2 pisos paramentado en un predio medianero con forma trapezoidal, cuyas dimensiones son: 10.9 m de frente por 10.6 m de fondo, logrando una proporción de 1 a 1 aproximadamente, con frente sobre la Carrera 1 Bis. La ocupación del predio se realiza a partir de un volumen con patio central posterior al cual se accede a través de un pasillo por el costado sur; este pasillo conduce a un vestíbulo en torno al cual se organizan los espacios de la edificación: habitación, baño, escaleras y local al sur, y 2 habitaciones, bodega y sala al norte; cuenta con un acceso vehicular central, que conduce a un área de garaje en la crujía de acceso. La fachada consta de un cuerpo con acabado en ladrillo a la vista, zócalo pañetado y remate plano en cornisa con dentículos. En primer piso cuenta con 2 vanos de acceso y 1 horizontal de ventana con marco revocado; en segundo piso cuenta con un vano de ventana al sur y 2 miradores con acabado de pañete y pintura y 3 ventanas rectangulares cada uno. El sistema estructural es de muros de carga con acabado de pañete y pintura, y la cubierta es a 2 aguas en teja de barro. En fachada la carpintería es metálica.

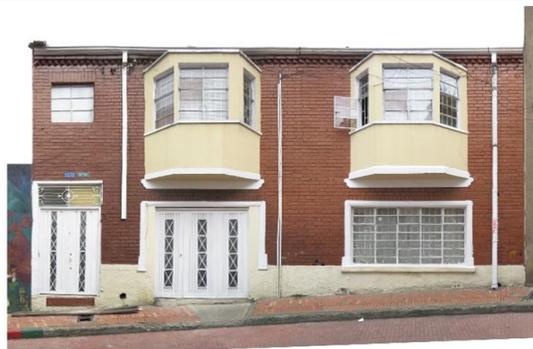
Fachada Oriente

Valor estético: De acuerdo con lo descrito, el inmueble conserva su volumetría sin modificaciones, así como su lenguaje arquitectónico expresado a través de un diseño de fachada estructurado a partir de ejes ortogonales. Se compone de planos limpios en que el manejo de texturas y color reemplaza al ornamento, de acuerdo con los planteamientos de la arquitectura moderna, como es común en el período de transición, pero apelando al uso de elementos tradicionales, como los miradores en segundo piso y el remate en cornisa. Se inserta armónicamente en un perfil urbano heterogéneo en términos de altura, volumetría y lenguaje arquitectónico.
