FICHA DE INVENTARIO Y VALORACIÓN DE BIENES CULTURALES INMUEBLES

INMUEBLE No MZ 021

1.1. Nombre del Bien	KR 1 A 12 D 1	1.2. Otros nombres	N.A.
1.3. Pertenece a valoración colectiva	No	1.4. Nombre	N.A.

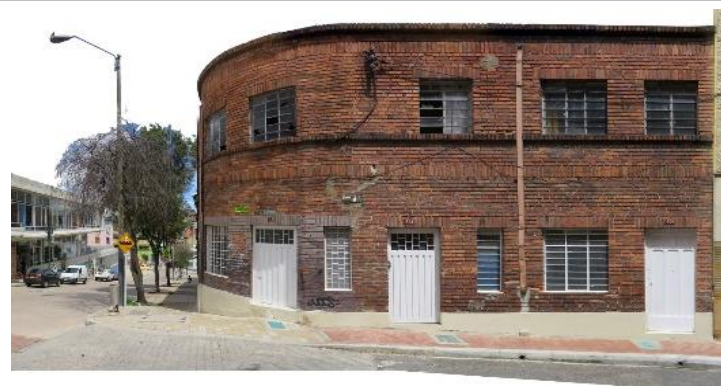
9. FOTOGRAFÍA DEL INMUEBLE

14. DESCRIPCIÓN	
<p>Inmueble de 3 pisos paramentado en un predio esquinero con forma irregular y esquina curva, sus dimensiones son: frente de 12 m y fondo de 10.6 m, logrando una proporción de 1 a 1.1 veces aproximadamente, con frentes sobre la Calle 12 D y Carrera 1 A. La ocupación del predio se realiza mediante un volumen con patio posterior lateral. Se ingresa al segundo nivel mediante un vestíbulo por el frente oriental, que conduce a una antesala con baño y escaleras al tercer piso; en torno a este espacio se organizan la sala-comedor por el sur, un local en la esquina y 2 habitación por el norte, junto al patio, con escaleras independientes al primer nivel, el cual cuenta con acceso desde la calle por el costado sur. La fachada es continua y presenta superficie en ladrillo a la vista; consta de un cuerpo con zócalo revocado y remate plano con ático y cornisa. El frente oriental, con dos niveles, cuenta con 3 vanos de ventana y 1 acceso en primer piso y con 3 vanos de ventana en segundo piso; en la esquina cuenta con 1 acceso y 1 ventana en primer piso y 2 ventanas en segundo piso. El frente sur, con 3 niveles debido a la pendiente del terreno, cuenta con 1 vano de acceso vehicular en primer piso, 3 vanos de ventana en segundo piso y 2 vanos de ventana en el tercero. El sistema estructural es de muros de carga en ladrillo con acabado de pañete y pintura al interior, entresijos de madera y cubierta a 2 aguas en teja de fibro cemento con estructura de madera. En fachada la carpintería es metálica.</p>
