FICHA DE INVENTARIO Y VALORACIÓN DE BIENES CULTURALES INMUEBLES

INMUEBLE No MZ 021

| 1.1. Nombre del Bien | CL 12 D 1 A 4 | 1.2. Otros nombres | N.A. |

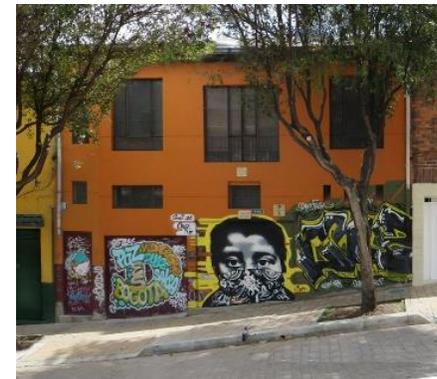
9. FOTOGRAFÍA DEL INMUEBLE

**14. DESCRIPCIÓN**  
 Inmueble de 3 pisos y altillo, paramentado en un predio medianero con forma rectangular; sus dimensiones son: frente de 9.5 m y fondo de 20.5 m, logrando una proporción de 1 a 2.2 veces, con frente sobre la Calle 12 D. La ocupación del predio se realiza mediante un volumen con dos patios: uno central y otro lateral, ambos cubiertos. El primer nivel consta de 2 parqueaderos internos, uno de ellos comunica lateralmente con una bodega, un baño, escaleras y, frontalmente, con un hall, que lleva al patio central. Alrededor del patio se dispone la cocina, comedor, sala, ropas y escaleras. En el segundo nivel se disponen las alcobas. En la parte posterior se ubica un volumen de 4 niveles con acceso independiente, mediante un largo pasillo. Este consta de un patio lateral que sirve de hall. Allí se disponen unas escaleras, zona de ropas, sala, comedor y cocina. En el segundo nivel alcobas, en el tercero una oficina y en el cuarto un mezanine que funciona como taller. La fachada consta de un cuerpo con zócalo pintado, 7 vanos (3 de acceso y 4 de ventana) y remate en alero. El sistema estructural es de pórticos en concreto confinado pañetados y pintados, entresijos en concreto aligerado, en la cubierta es a un agua en teja de fibrocemento y estructura de madera. Los pisos son en baldosa de barro cocido, cerámica y concreto, y la carpintería es metálica.

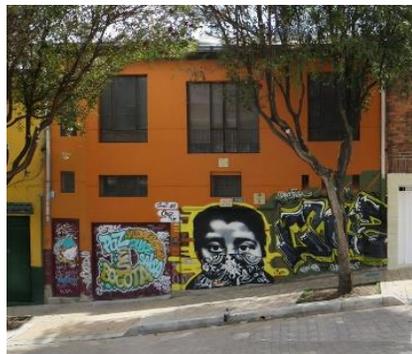
Fachada Sur

**Valor estético:** De acuerdo con lo descrito, el inmueble tiene una volumetría con características similares a las de los inmuebles colindantes, en altura y en elementos de fachada, como ventanas rectangulares dispuestas irregularmente, carpintería metálica y ausencia de elementos decorativos. La manzana alberga inmuebles de distintos periodos, estilos y alturas; aunque el inmueble es reciente respecto a los demás, mantiene el paramento y proporciones, lo cual no impacta ni altera la continuidad estética del perfil.
