FICHA DE INVENTARIO Y VALORACIÓN DE BIENES CULTURALES INMUEBLES

INMUEBLE No MZ 021

1.1. Nombre del Bien	CL 12 D 1 A 26	1.2. Otros nombres	N.A.
1.3. Pertenece a valoración colectiva	No	1.4. Nombre	N.A.

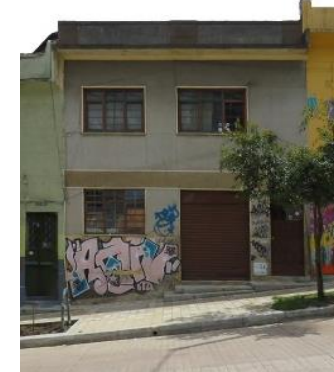
9. FOTOGRAFÍA DEL INMUEBLE

Inmueble de 2 pisos, paramentado en un predio medianero con forma irregular; sus dimensiones son: frente de 7 m y fondo de 15.7 m, logrando una proporción de 1 a 2.2 veces, con frente sobre la Calle 12 D. La ocupación del predio se realiza mediante un volumen de 2 niveles en la parte frontal y de un nivel en la parte posterior, conformando un patio lateral y un traspatio, uno de ellos cubierto con teja traslúcida. El primer nivel consta de un acceso a un garaje independiente y un acceso lateral, el cual lleva a un hall donde se ubican una escalera de dos tramos y la sala-comedor; en el costado oriental se disponen 2 alcobas, 2 baños sobre el patio (añadidos) y un baño posterior. En el costado occidental se encuentra una oficina, una alcoba, una cocina y el patio lateral posterior. En el segundo nivel hay otras alcobas y servicios. La fachada consta de un cuerpo con zócalo en relieve y remate en visera y ático modulado por 3 machones. El primer nivel cuenta con 2 vanos de acceso y 1 vano de ventana, y el segundo nivel consta de 2 ventanas rectangulares con un marco en relieve. El sistema estructural es de muros de carga con acabado de pañete y pintura y la cubierta es a 2 aguas en teja de barro, fibro cemento y teja traslúcida. La carpintería es metálica.
