FICHA DE INVENTARIO Y VALORACIÓN DE BIENES CULTURALES INMUEBLES

INMUEBLE No MZ 021

1.1. Nombre del Bien	CL 12 D 1 A 34	1.2. Otros nombres	N.A.
1.3. Pertenece a valoración colectiva	No	1.4. Nombre	N.A.

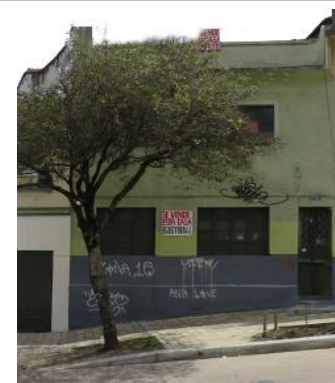
9. FOTOGRAFÍA DEL INMUEBLE

14. DESCRIPCIÓN	
<p>Inmueble de 2 pisos, paramentado en un predio medianero con forma irregular; sus dimensiones son: frente de 7 m y fondo de 16.9 m, logrando una proporción de 1 a 2.42 veces, con frente sobre la Calle 12 D. La ocupación del predio se realiza mediante un volumen de 2 niveles en la parte frontal y un nivel en la parte posterior, conformando un patio lateral cubierto con teja translúcida y un patio posterior en el centro. De acuerdo con planos de revisión documental, el primer nivel consta de un acceso lateral que lleva a un hall, allí se ubica una escalera de dos tramos y el patio lateral oriente; en el costado occidental se disponen 6 dependencias, mientras en el occidental, 2 dependencias junto al patio posterior en el centro. La fachada consta de un cuerpo con zócalo en relieve y remate en visera y ático modulado por 3 machones. El primer nivel cuenta con un vano de acceso y 2 vanos de ventana rectangular; el segundo nivel consta de 2 ventanas rectangulares. El sistema estructural es de muros de carga con acabado de pañete y pintura y la cubierta es a 2 aguas en teja de barro, fibro cemento y teja translúcida. La carpintería es metálica.</p>

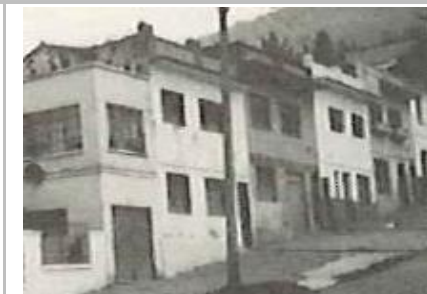
11. FOTOGRAFÍA ANTIGUA

Fuente: Recorridos fotográficos por el centro de Bogotá, Noviembre 1981 - Febrero 1982. Colcultura

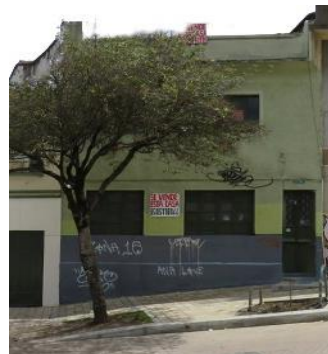
Fachada Sur

Valor estético: De acuerdo con lo descrito anteriormente, en el inmueble se identifican elementos formales de la arquitectura tradicional, representados en su implantación volumétrica con patios laterales, de acuerdo con el lenguaje tradicional, con carpinterías metálicas y ático ocultando la cubierta en teja de barro, pero adaptados a una composición de fachada lograda mediante el uso de vanos rectangulares desprovistos de ornamento y dispuestos regularmente. Su estética y acabados originales se mantienen. La manzana alberga inmuebles de distintos periodos y estilos, sin embargo, es homogénea en cada perfil. En este caso, hace parte de un conjunto de inmuebles construidos paralelamente, los cuales presentan características similares.
