FICHA DE INVENTARIO Y VALORACIÓN DE BIENES CULTURALES INMUEBLES

INMUEBLE No MZ 021

1.1. Nombre del Bien	KR 2 12 D 4	1.2. Otros nombres	N.A.
1.3. Pertenece a valoración colectiva	No	1.4. Nombre	N.A.

3.1. Departamento	Bogotá	3.2. Municipio	Bogotá D.C.
3.3. Nomenclatura	KR 2 12 D 4	3.4. Nomenclatura antigua	CR 2 No. 15-00
3.5. Barrio	Las Aguas	3.6. Código Barrio	003103
3.7. Dentro de sector urbano histórico	Si	3.8. Nombre sector urbano	Sector Urbano Antiguo
3.9. No. de manzana	021	3.10. No. de predio	008
3.11. CHIP	AAA0030FRRJ	3.12. Localidad	Candelaria
3.13. Dentro de perímetro urbano	Si	3.14. UPZ	94
3.15. Nombre UPZ	Candelaria

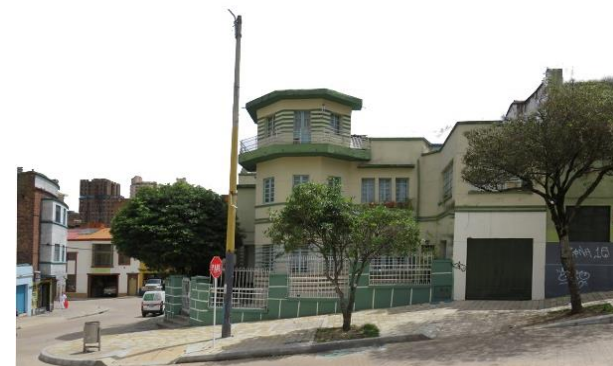
9. FOTOGRAFÍA DEL INMUEBLE

14. DESCRIPCIÓN	
<p>Inmueble de 3 pisos, paramentado en un predio esquinero con forma irregular; sus dimensiones son: frente de 13.2 m y fondo de 17.9 m, logrando una proporción de 1 a 1.4 veces, con frentes sobre la calle 12 D y la carrera 2. La ocupación del predio se realiza mediante un volumen irregular retrocedido en sus frentes, adosados a una torre central de planta octogonal, la cual demarca el acceso principal. Conformando un antejardín delimitado con un muro bajo, enrejado de hierro y 2 patios laterales posteriores. De acuerdo con fotografías interiores de Revisión Documental, su interior ha sido subdividido para albergar varias unidades de vivienda. La fachada es irregular debido al cambio de pendiente y sus diferentes planos. El primer nivel se compone de un zócalo de cintas horizontales, que sobresalen y albergan múltiples vanos de ventana y acceso rectangular. Algunos de esos vanos cuentan con un marco y remate en cornisa. El segundo nivel se divide por cintas de las mismas características, sobre las cuales se disponen varias ventanas rectangulares, algunas de ellas con alero de concreto y repisas con jardineras. El tercer nivel se dispone únicamente en la torre, sobre el cual sobresale un balcón, siguiendo la forma octogonal; varias cintas horizontales envuelven el muro y los vanos rectangulares. El sistema estructural es de muros de carga y la cubierta es a dos aguas en teja de fibro-cemento y zinc. La carpintería es metálica.</p>

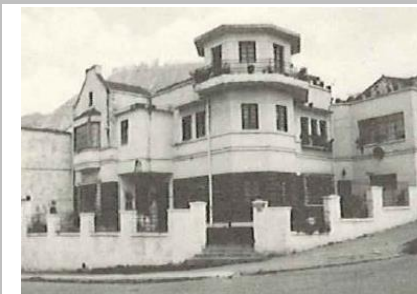
11. FOTOGRAFÍA ANTIGUA

Fuente: Recorridos fotográficos por el centro de Bogotá, Noviembre 1981 - Febrero 1982. Colcultura
