FICHA DE INVENTARIO Y VALORACIÓN DE BIENES CULTURALES INMUEBLES

1.1. Nombre del Bien	KR 2 12 D 16	1.2. Otros nombres	N.A.
1.3. Pertenece a valoración colectiva	No	1.4. Nombre	N.A.

3.1. Departamento	Bogotá	3.2. Municipio	Bogotá D.C.
3.3. Nomenclatura	KR 2 12 D 16	3.4. Nomenclatura antigua	N.A.
3.5. Barrio	Las Aguas	3.6. Código Barrio	003103
3.7. Dentro de sector urbano histórico	Si	3.8. Nombre sector urbano	Sector Urbano Antiguo
3.9. No. de manzana	021	3.10. No. de predio	009
3.11. CHIP	AAA0030FRSY	3.12. Localidad	Candelaria
3.13. Dentro de perímetro urbano	Si	3.14. UPZ	94
3.15. Nombre UPZ	Candelaria

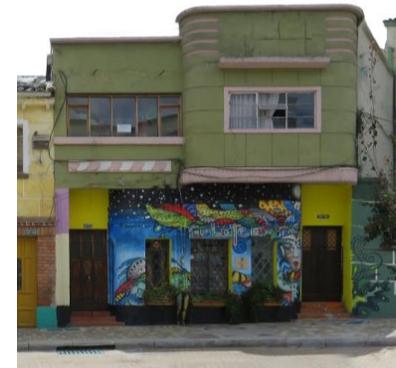
9. FOTOGRAFÍA DEL INMUEBLE

Inmueble de 2 pisos paramentado en un predio medianero con forma irregular; sus dimensiones son: frente de 7.33 m y fondo de 23.53 m, logrando una proporción de 1 a 3.21 veces, con frente sobre la Carrera 2. La ocupación del predio se realiza mediante un volumen con 2 patios laterales. En el primer nivel se reconocen dos partes con distinto uso, separadas por un pasillo central: por el costado sur consta de un local comercial con cocina y un patio ocupado por 2 baños y unas escaleras; por el norte consta de un pasillo que lleva a unas escaleras, seguido de un patio, 2 habitaciones, un baño y una cocina. El segundo nivel consta de habitaciones y servicios. La fachada, con remate plano en cornisa, se caracteriza por la superposición de varios volúmenes: En primer nivel cuenta con un volumen central con esquinas curvas y 3 vanos de ventana con molduras superiores, en cuyos costados se abren 2 vanos de acceso retrocedidos con escalones; en el segundo nivel, por el costado norte, cuenta cuenta con un paramentado, con una ventana rectangular sobre repisa, mientras que por el costado sur sobresale un volumen las mismas características del primer nivel; este cuenta con un vano rectangular con marco y visera, y estrías en la parte superior, sobre las esquinas. El sistema estructural es de muros de carga con acabados de pañete y pintura, entrepisos de madera y cubierta a 2 aguas en teja de barro y fibro cemento. Las carpinterías son de metal y madera.

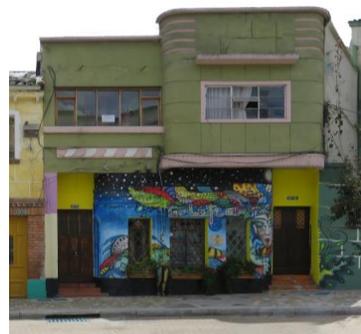
Fachada Occidental

**Valor estético:** De acuerdo con lo descrito anteriormente, se identifican elementos formales del periodo de Transición, representado en su implantación volumétrica tradicional, con tipología de patios laterales. La composición de su fachada mediante el uso de distintos planos, vanos rectangulares dispuestos regularmente, alero plano de concreto, texturas ortogonales, genera un particular contraste con el resto de los inmuebles. La estética y acabados originales se mantienen. La manzana alberga inmuebles de distintos periodos y estilos, sin embargo, tiene a ser homogénea en cada perfil.
