FICHA DE INVENTARIO Y VALORACIÓN DE BIENES CULTURALES INMUEBLES

INMUEBLE No MZ 021

1.1. Nombre del Bien	KR 2 12 D 24	1.2. Otros nombres	N.A.
1.3. Pertenece a valoración colectiva	No	1.4. Nombre	N.A.

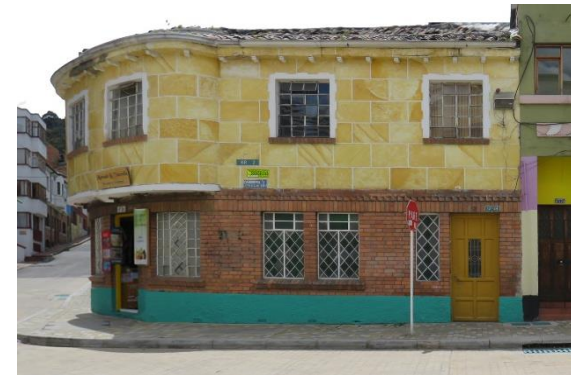
9. FOTOGRAFÍA DEL INMUEBLE

Inmueble de 2 pisos paramentado en un predio esquinero con forma trapezoidal y esquina redondeada; sus dimensiones son: frente de 9.4 m y fondo de 15.6 m, logrando una proporción de 1 a 1.7 veces, con frentes sobre la Carrera 2 y la Calle 12 D BIS. La ocupación del predio se realiza mediante un volumen con patio lateral actualmente construido. En el nivel 1 se dispone un local comercial con acceso independiente desde la esquina; por el costado occidental se accede a un vestíbulo con escaleras, el cual comunica lateralmente con otro vestíbulo y la sala comedor. En el antiguo patio se dispone una dependencia y otras escaleras; en la parte posterior otro vestíbulo conecta con la cocina, un baño y una alcoba. En el nivel 2 se disponen alcobas y servicios. La fachada consta de 2 niveles diferenciados por una cornisa de ladrillo a la vista y un cambio de textura por ambos frentes: en nivel 1, con acabado de ladrillo a la vista y zócalo pañetado, se disponen irregularmente 10 vanos rectangulares de ventana con repisa, un vano rectangular de acceso sobre la esquina y otro sobre el costado occidental. El nivel 2, con acabado en pañete imitando piedra muñeca, cuenta con 7 vanos rectangulares de ventana, cada uno con un marco de revoque pintado y repisa de ladrillo a la vista; en la esquina sobresale un volumen curvo que contiene 2 de las ventanas ya descritas. El remate lo constituye un alero de caja sobre ménsulas de madera. El sistema estructural es de muros de carga con acabado de pañete y pintura, con entrepisos de madera y cubierta a 2 aguas en teja de barro y fibro cemento. Los pisos cuentan con acabado de mosaico hidráulico en primer piso y de madera en segundo. Las carpinterías de fachada son metálicas, en tanto que al interior son en madera.

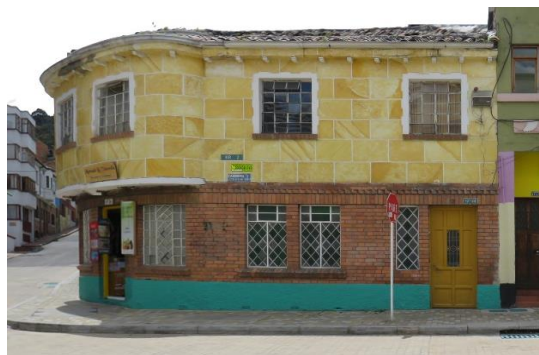
**Fachada Occidental**

**Valor estético:** De acuerdo con lo descrito anteriormente, se identifican elementos formales del periodo de Transición, representado en su implantación volumétrica tradicional, con tipología de patio lateral. La composición de su fachada mediante el uso de distintos planos y materiales a la vista, vanos rectangulares, alero de caja sobre ménsulas de madera, lo cual genera una particular homogeneidad con los inmuebles colindantes, aunque el perfil de la Calle 12 D BIS tiende a ser heterogéneo en cuanto a proporciones y alturas.
